## Výjezdové stanoviště ZZS MSK Rýmařov

# Oprava části historické fasády – II

## Popis předmětu realizace

Výjezdové stanoviště ZZS MSK Rýmařov  
Máchova 84/1  
795 01 Rýmařov

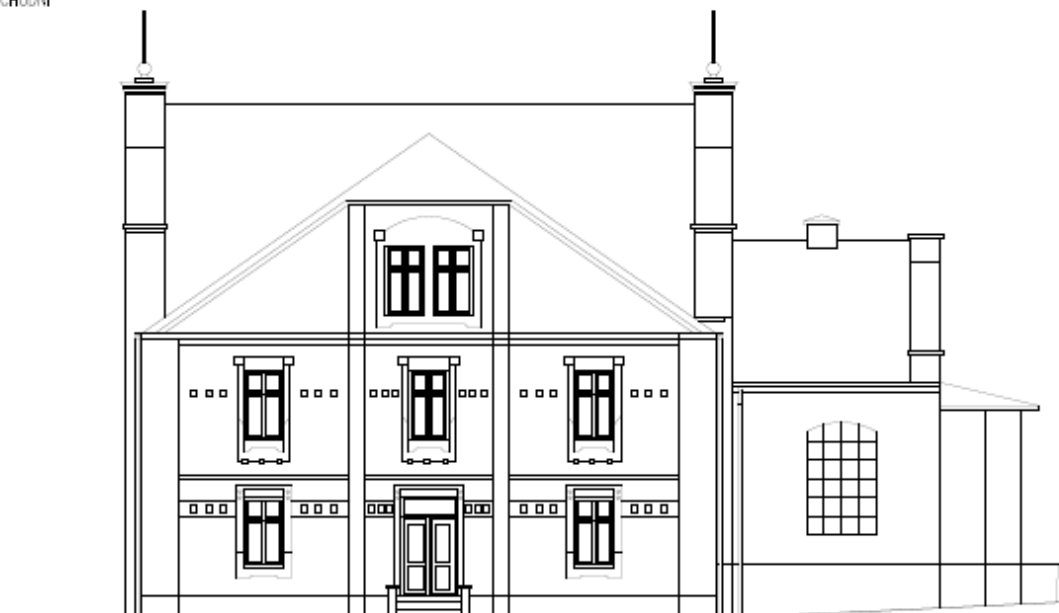
POHLED VÝCHODNÍ

Východní fasáda – pohled

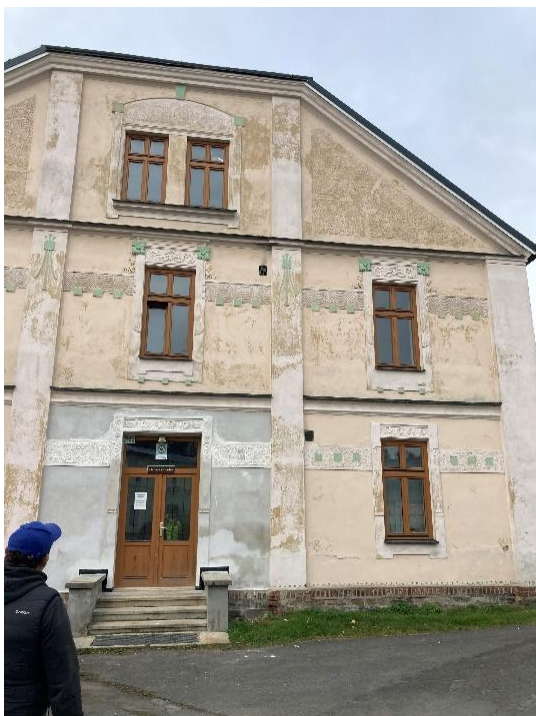
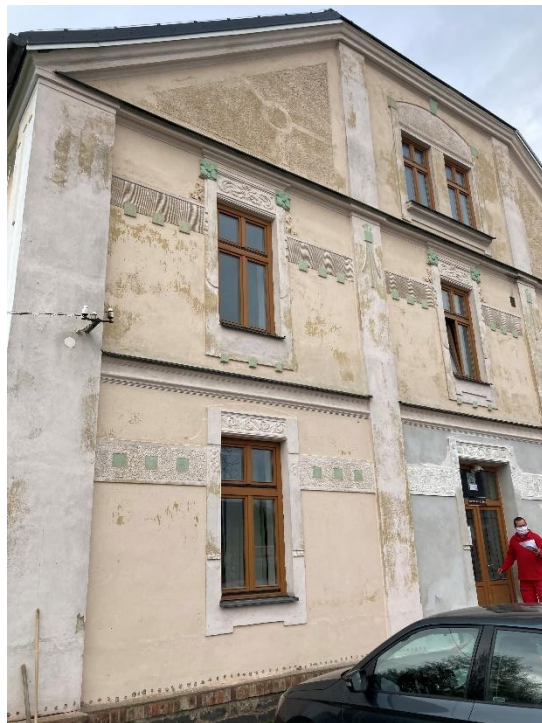
Stavba výjezdového stanoviště je o třech nadzemních podlažích. Střecha objektu je sedlová s valbou. Stávající fasáda je provedena z vápenocementových omítek s dekorativními prvky, opatřena novodobým fasádním nátěrem. Finální barevné vrstvy jsou zvětralé, vykazující lokální trhliny a poruchy. Okenní výplně jsou dřevěné, povrchová úprava okenních ráků je degradovaná a vypraskaná. Oplechování parapetů oken je provedené z Cu plechů, v současné době bez jakýchkoliv poruch a je plně funkční.

Pohled na stávající východní fasádu - foto

Bude provedeno celkové očištění fasády, odstranění volných částí fasádních omítek a plastických dekorativních prvků. Je nezbytné, aby veškeré byly odstraňované ornamenty byly zdokumentovány pro jejich následné nahrazení.

Po očištění a odstranění zvětralých částí omítek bude provedené nezbytné vyrovnání podkladů z materiálu vhodného pro realizaci sanaci a opravy historických fasád. Následně budou na sanovaných částech omítek finální štukové vrstvy z materiálů vhodných pro sanace a opravy historických fasád. Poškozené dekorativní prvky budou provedeny pomocí odlitků ve shodném provedení dle původních prvků. Barevný nátěr fasády bude realizován z prodyšného materiálu umožňujícího trvalou funkci fasády. Sokl fasády bude opatřen okapovým Cu oplechováním.

Na stávajících dřevěných výplních bude proveden plnohodnotný nátěr, včetně odstranění stávajících vrstev.

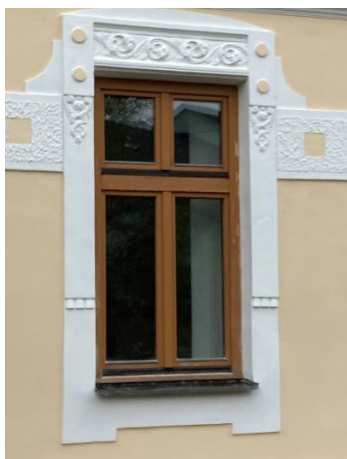
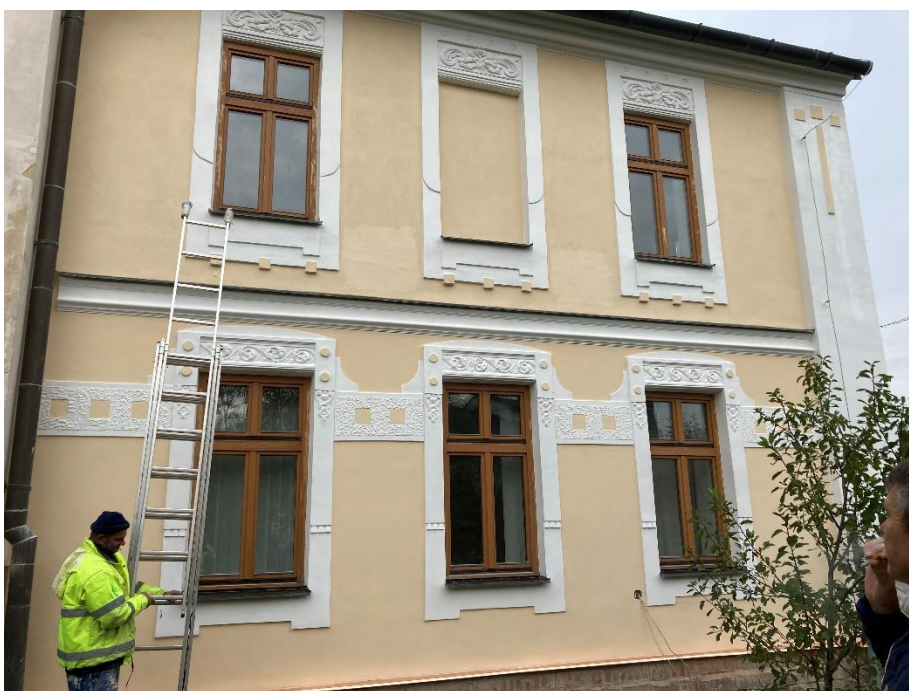
*Pohled na stávající jižní fasádu po opravě (okna bez nátěru) - foto*
