Číslo revizní zprávy: 80/2021
Datum vystavení: 12.12.2021

ZPRÁVA O REVIZI SPALINOVÉ CESTY

Název, sídlo a IČ, případně jméno a příjmení vlastníka objektu: **Moravskoslezský kraj, 28.
října 2771/117, Moravská Ostrava, 70200 Ostrava**
Adresa objektu, ve kterém byla provedena revize spalínové cesty: **Jiná stavba p.č.1858,
I.P.Pavlova 552/9, Pod Bezručovým vrchem, 794 01 Krnov**

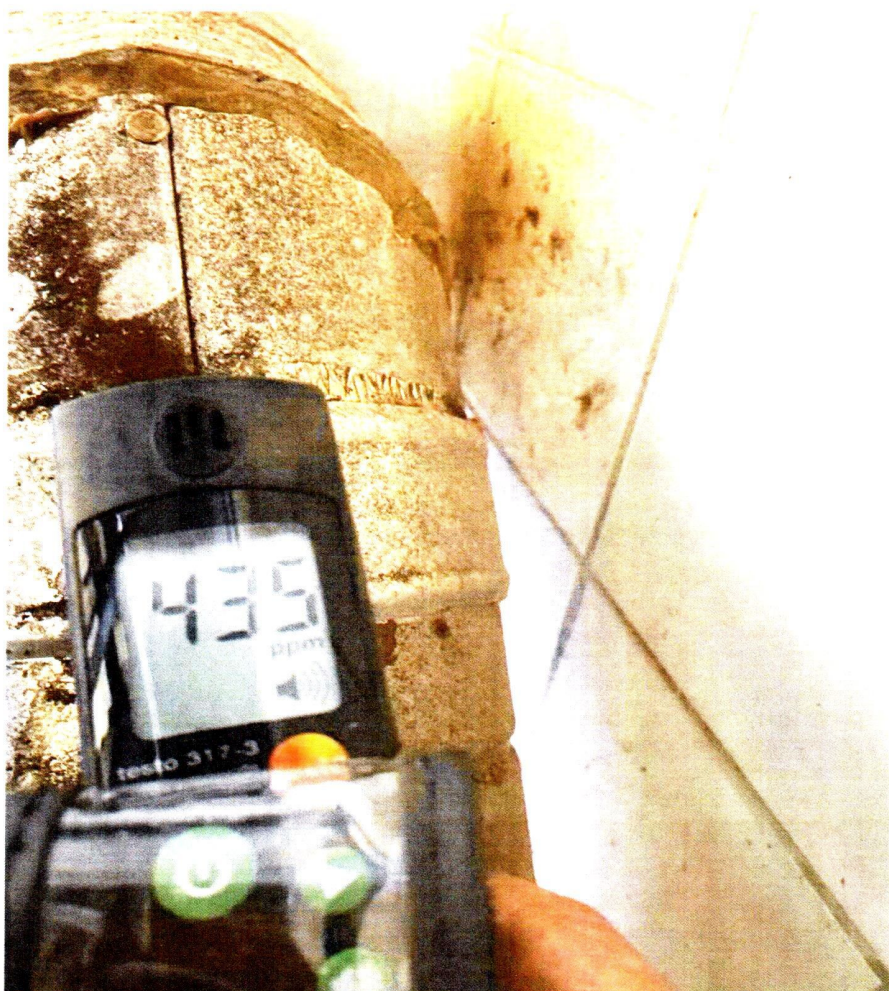
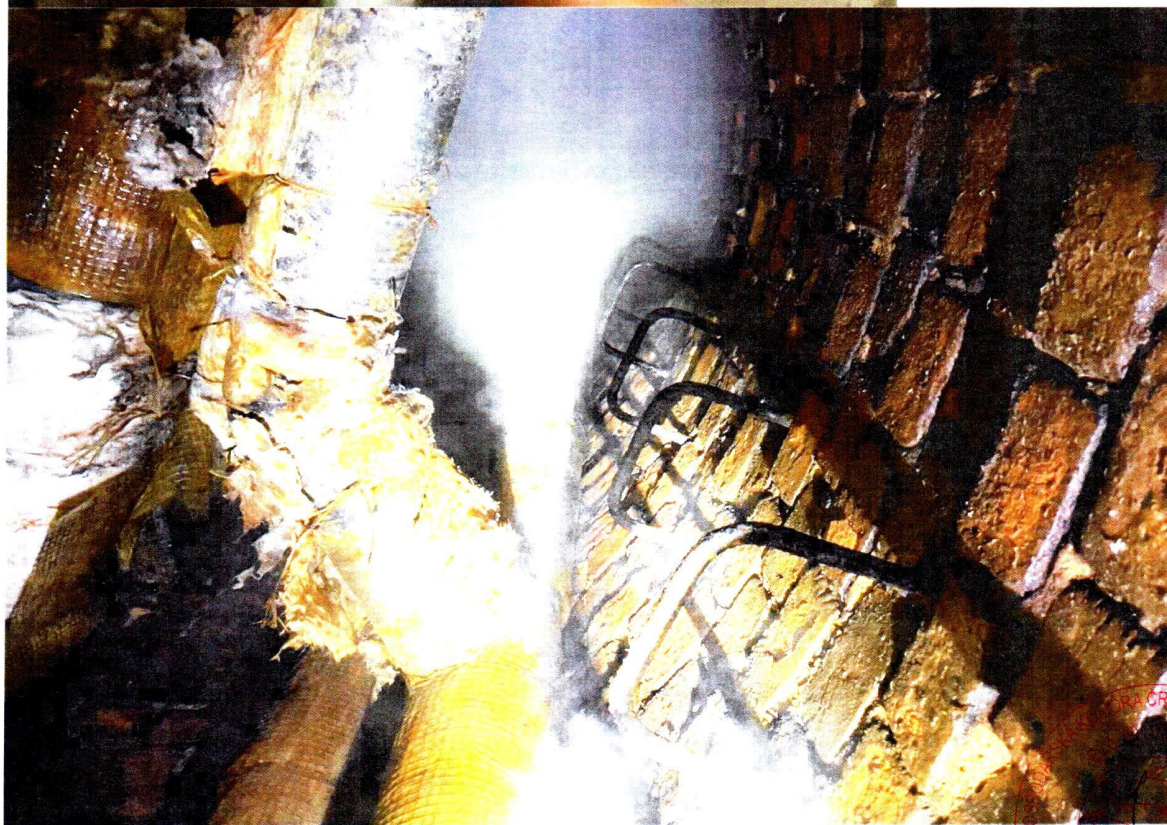
P: Doplnující podklady, fotodokumentace, poznámky – Příloha foto

Zjištěné nedostatky, které nebyly odstraněny na místě: **Zjištěno-spalínová cesta v komínu
není těsná a pára se spalínami vystupuje pod oplechováním komínu. Vrchní části
vyústění komínové vložky je zoxidované. Neprodleně opravit odtok kondenzátu. Dále
netěsnost kouřovodu byl zjištěn únik, CO Viz foto.**
