## Výjezdové stanoviště ZZS MSK Hlučín

# Oprava střech objektu výjezdového stanoviště

## Popis předmětu realizace

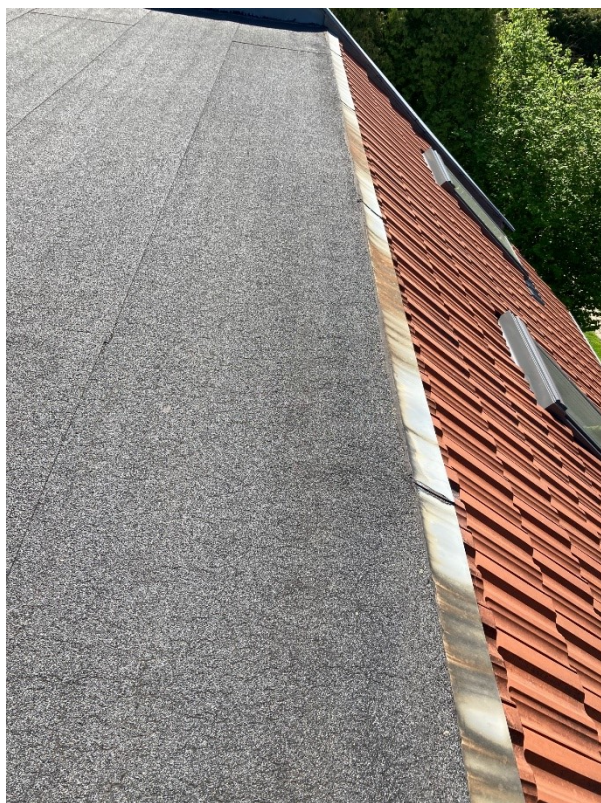
*Obrázek 5 - Plocha: červená – napojení na skládanou krytinu*
