Rekonstrukce střešního pláště výjezdového stanoviště Opava

Popis předmětu realizace

Výjezdové stanoviště ZZS MSK Opava
Olomoucká 470/86
746 01 Opava

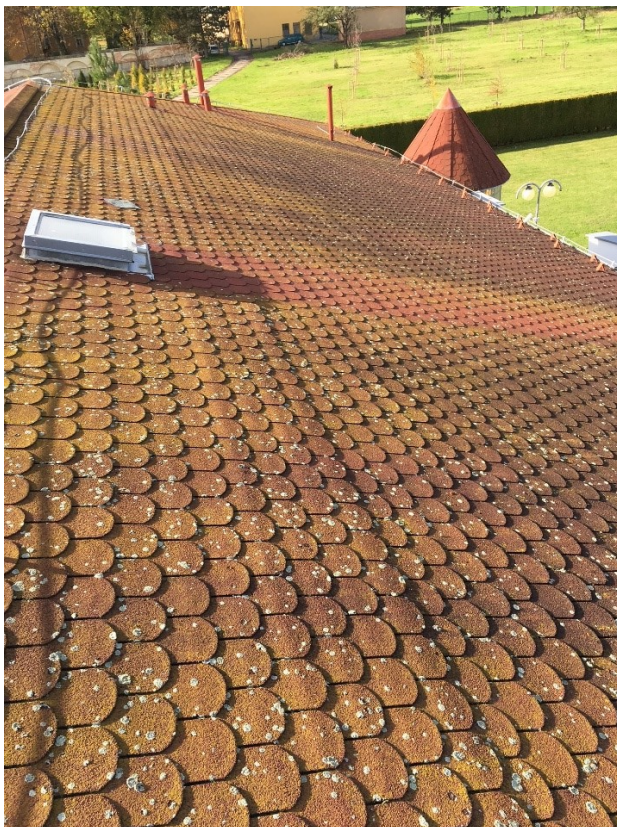
Střešní plášť je tvořen bitumenovými střešními šindeli, které jsou zejména na severní straně objektu za hranicí životnosti. Stávající stavebně-technický stav střechy je neudržitelný a rekonstrukce střešního pláště je nezbytná.

Obrázek 1 - krytina střechy – stávající stav

Bude použita plechová krytina z ocelového plechu tl. 0,5 mm se stojatou drážkou s povrchovou úpravou 50 μm – polyuretanová povrchová úprava s vysokou odolností proti korozi, mechanickému poškození a UV záření. Barva šedočerná dle již vyměněného oplechování a nových klempířských prvků – antracit. Pro krytinu je bezpečný sklon (BSS) 8° – bude použita DHV se slepenými spoji a podtěsněné kontralatě. Kontralatě budou podtěsněné podtěsňovací systémovou samonapěňovací hmotou.

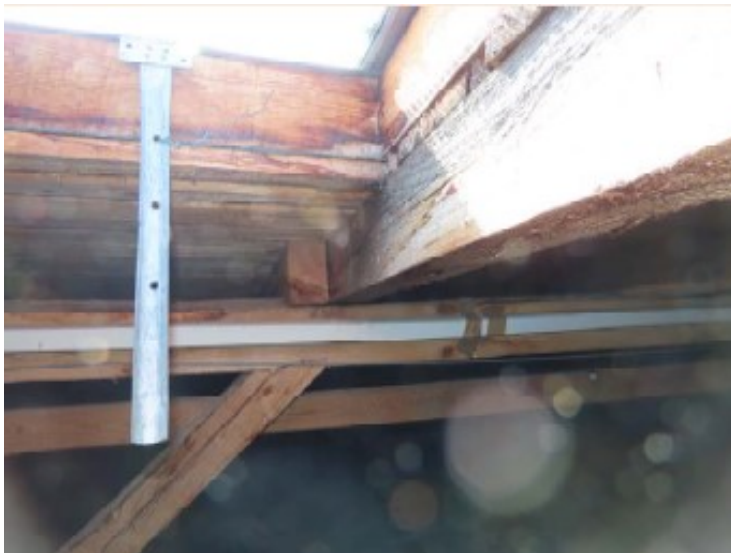
Obrázek 2 - zatékání kolem střešního výjezu
