Výměna varných bloků, Nemocnice Frýdek-Místek

Investor:
Nemocnice ve Frýdku-Místku, p.o.Měřítko:
-Počet formátů:
17xA4Část:
D.3 – STAVEBNĚ KONSTRUKČNÍ ŘEŠENÍStupeň
DPSDatum:
05/2025Název přílohy:
STATICKÉ POSOUZENÍ

Číslo výkresu:
D.3.1

AKCE:	Výměna varných bloků, Nemocnice Frýdek-Místek	VYPRACOVAL:	VNprojekt-statika s.r.o.
POLOŽKA:	Statické posouzení	DATUM:	05/2025

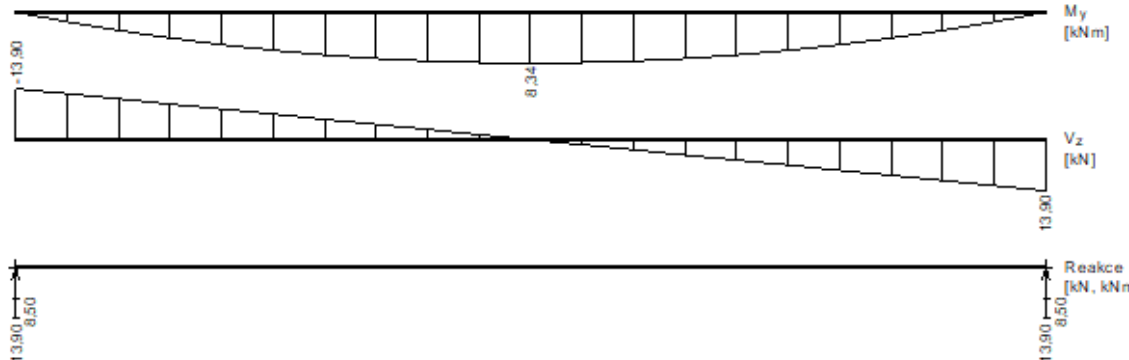
Deska D1

<p>Posouzení mezního stavu únosnosti Ohyb dílce Kritický řez v bodě $x = 1,200 \text{ m}$ $M_{Ed} = 8,34 \text{ kNm} \leq M_{Rd} = 42,36 \text{ kNm} \Rightarrow \text{Vyhovuje}$ Smyk dílce Kritický řez v bodě $x = 0,000 \text{ m}$ $V_{Ed} = 13,90 \text{ kN} \leq V_{Rd} = 81,38 \text{ kN} \Rightarrow \text{Vyhovuje}$</p>	<p>Posouzení mezního stavu použitelnosti Šířka trhlin $w_k = 0,017 \text{ mm} \leq w_{max} = 0,400 \text{ mm} \Rightarrow \text{Vyhovuje}$ Průhyb dílce $w_{kv} = 2,9 \text{ mm} \leq w_{kv,lim} = 9,6 \text{ mm} \Rightarrow \text{Vyhovuje}$</p>

VYHOVUJE

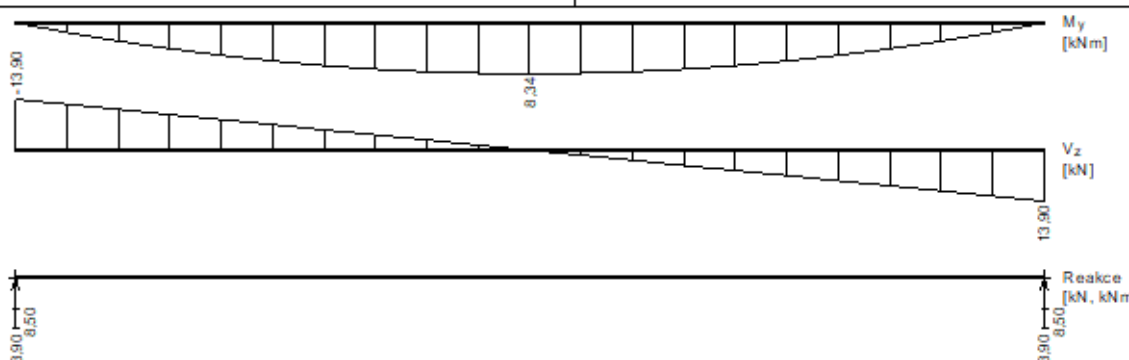
Deska D2

<p>Posouzení mezního stavu únosnosti Ohyb dílce Kritický řez v bodě $x = 1,200 \text{ m}$ $M_{Ed} = 8,34 \text{ kNm} \leq M_{Rd} = 11,35 \text{ kNm} \Rightarrow \text{Vyhovuje}$ Smyk dílce Kritický řez v bodě $x = 0,000 \text{ m}$ $V_{Ed} = 13,90 \text{ kN} \leq V_{Rd} = 55,78 \text{ kN} \Rightarrow \text{Vyhovuje}$</p>	<p>Posouzení mezního stavu použitelnosti Šířka trhlin $w_k = 0,143 \text{ mm} \leq w_{k,max} = 0,400 \text{ mm} \Rightarrow \text{Vyhovuje}$ Průhyb dílce $w_{kv} = 2,0 \text{ mm} \leq w_{kv,lim} = 9,6 \text{ mm} \Rightarrow \text{Vyhovuje}$</p>

VYHOVUJE

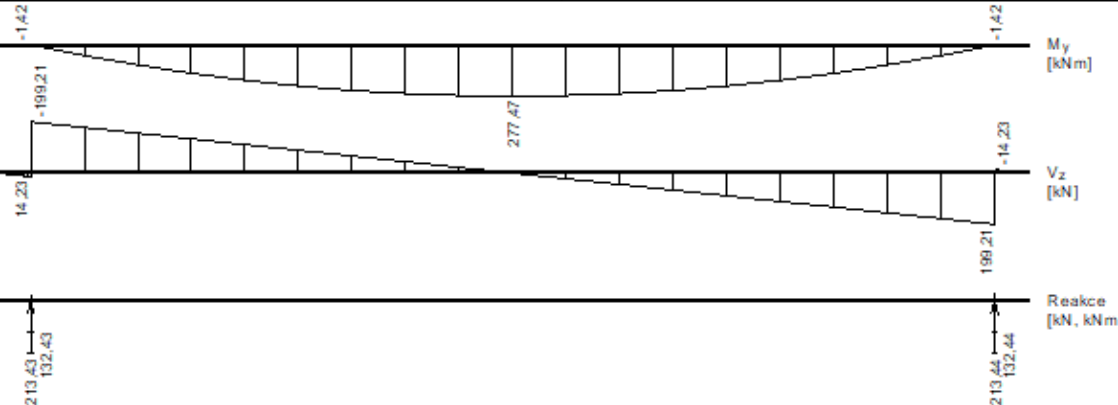
Průvlak R19 - posudek

<p>Posouzení mezního stavu únosnosti Ohyb dílce Kritický řez v bodě $x = 3,000 \text{ m}$ $M_{Ed} = 277,47 \text{ kNm} \leq M_{Rd} = 316,88 \text{ kNm} \Rightarrow \text{Vyhovuje}$ Smyk dílce Kritický řez v bodě $x = 5,800 \text{ m}$ $V_{Ed} = 199,21 \text{ kN} \leq V_{Rd} = 206,84 \text{ kN} \Rightarrow \text{Nevyh, kód 13}$ Seznam chybových kódů: Kód 13: Vzdálenost větví třmínků je příliš velká</p>	<p>Posouzení mezního stavu použitelnosti Šířka trhlin $w_k = 0,110 \text{ mm} \leq w_{k,max} = 0,400 \text{ mm} \Rightarrow \text{Vyhovuje}$ Průhyb dílce $w_{k,v} = 34,1 \text{ mm} > w_{k,v,lim} = 22,4 \text{ mm} \Rightarrow \text{Nevyhovuje}$</p>

<div>NEVYHOVUJE</div>

Průvlak nevyhovuje na konstrukční zásady podle aktuálních norem. Posouzeno na stálé zatížení $q_k = 1,5 \text{ kN/m}^2$ a užité $q_k=3,0 \text{ kN/m}^2$.

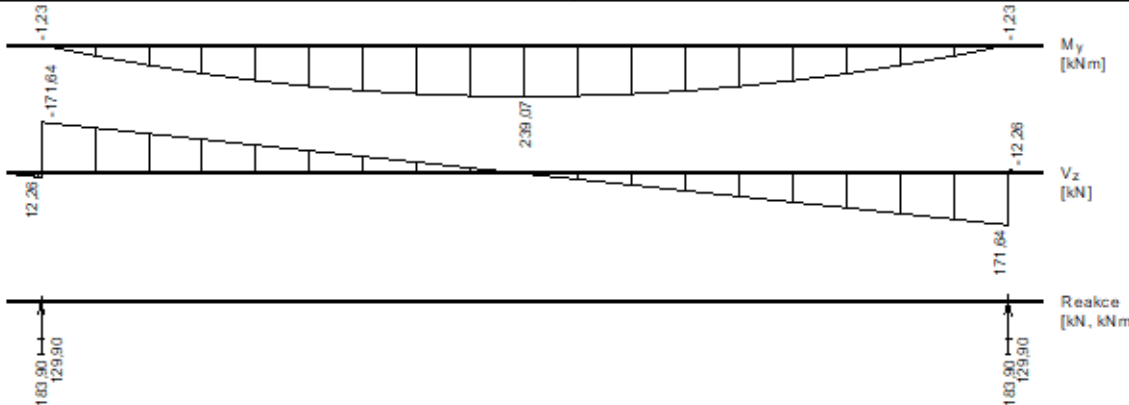
Průvlak R19 - posudek - oslabení

Stavebně technický průzkum určil pomocí tvrdometru pevnosti betonu jednotlivých konstrukcí, určil přibližný korozní úbytek a zjistil vyztužení na určených místech. Průzkum dále odhalil narušení průvlaků na modulových osách nevhodným umístěním prostupů. Tímto je významně oslabena konstrukce.

<p>Posouzení mezního stavu únosnosti Ohyb dílce Kritický řez v bodě $x = 3,000 \text{ m}$ $M_{Ed} = 239,07 \text{ kNm} \leq M_{Rd} = 277,01 \text{ kNm} \Rightarrow \text{Vyhovuje}$ Smyk dílce Kritický řez v bodě $x = 0,200 \text{ m}$ $V_{Ed} = 171,64 \text{ kN} \leq V_{Rd} = 181,19 \text{ kN} \Rightarrow \text{Nevyh. kód 13}$ Seznam chybových kódů: Kód 13: Vzdálenost větví třmínků je příliš velká</p>	<p>Posouzení mezního stavu použitelnosti Šířka trhlin $w_k = 0,130 \text{ mm} \leq w_{k,max} = 0,400 \text{ mm} \Rightarrow \text{Vyhovuje}$ Průhyb dílce $w_{kv} = 36,0 \text{ mm} > w_{kv,lim} = 22,4 \text{ mm} \Rightarrow \text{Nevyhovuje}$</p>

NEVYHOVUJE

Byl posouzen průvlak narušený neodborně provedenými otvory. Otvory významně oslabují únosnost průřezu. Aby bylo dosaženo obdobného využití, jako u neporušeného průřezu, bylo nutné zredukovat užité zatížení – $q_k = 2,0 \text{ kN/m}^2$.

Po přepočtu konstrukce je možné konstrukci zatížit následovně:

- skladba: 150 kg/m²
- užité zatížení: 200 kg/m²
