Rekonstrukce střechy výjezdového stanoviště Český Těšín

Popis předmětu realizace

Výjezdové stanoviště ZZS MSK Český Těšín
Třanovského 2
737 01 Český Těšín

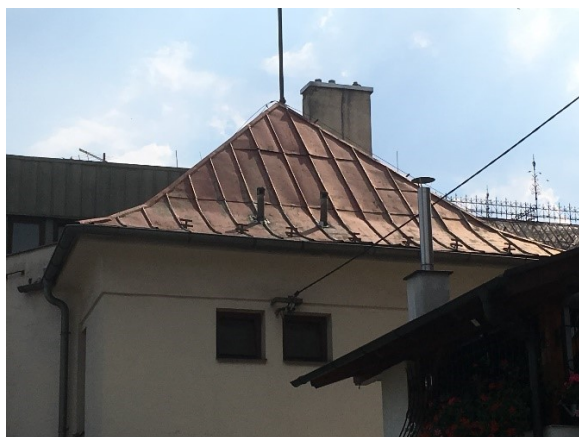
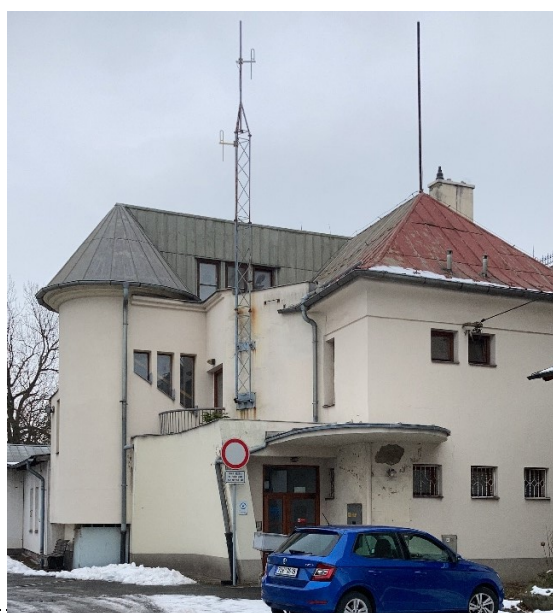
Obrázek 1 - VS Český Těšín

Předmětem akce je rekonstrukce havarijního stavu střešní konstrukce objektu výjezdového stanoviště v Českém Těšíně. Stávající střešní konstrukci tvoří plechová krytina bez zateplení, uložená na dřevěné nosné konstrukci střešního krovu. Plechová krytina je uložena na bednění bez pojistných izolací a vykazuje velké množství lokálních poruch, které vedly k zatečení do vnitřních prostor objektu. Degradovaná je jednak plechová střešní krytina, ale také pomocné konstrukce pro její uložení, tj. bednění a laťování, a také nosné konstrukce střešního krovu.

Je nezbytné provést úplnou výměnu střešní krytiny včetně pomocných a části nosných konstrukcí, dále je nezbytné doplnit střešní plášť o tepelné izolace. Současně s rekonstrukcí střešní krytiny bude nezbytné provést opravy zděných nadstřešních konstrukcí a komínu, a provést celkovou výměnu klempířských prvků. V rámci celkové rekonstrukce střechy bude nutné provést také novou instalaci bleskosvodů.

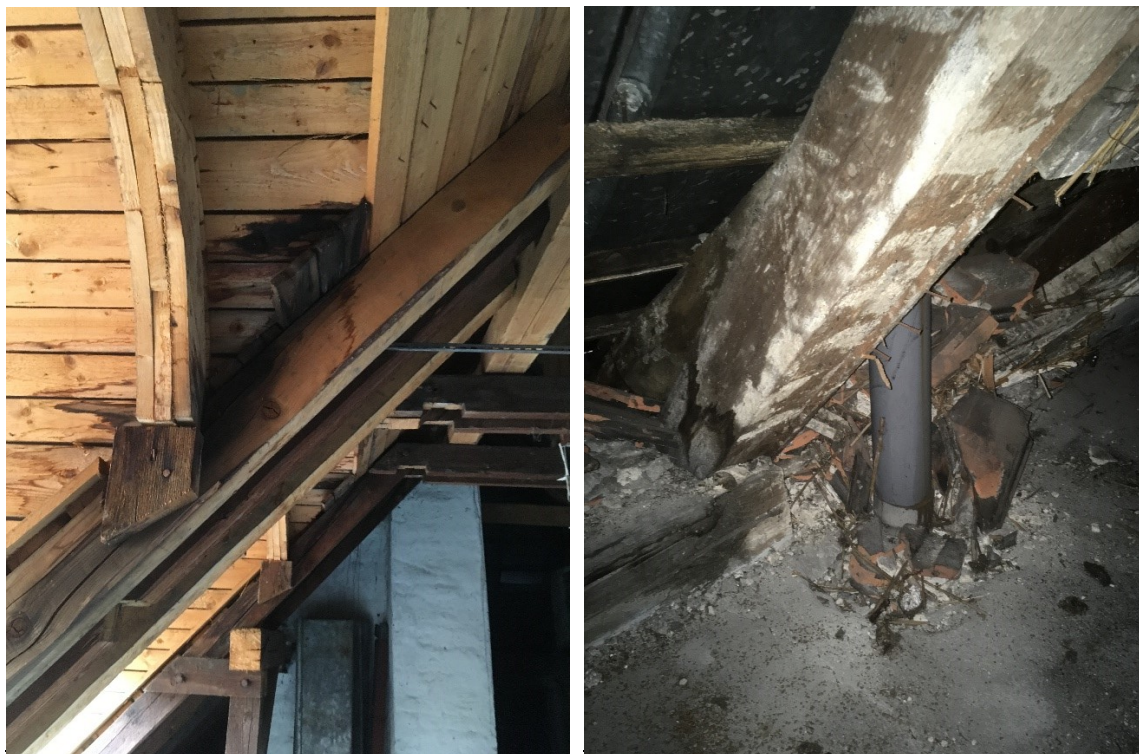
Obrázek 2 - detaily kece krovu

S ohledem na zjištěnou skutečnost, že předchozí stavební úpravy v konstrukci krovu nejsou provedeny v kompletním rozsahu dle jejich projektové dokumentace, tj. je především narušeno zavětrování celé konstrukce (chybějící ztužující rámy, přerušené vaznice apod.), je na základě statického posouzení celkového stavu krovu navrženo jeho doplnění a úprava

Dále bude nutné provést nezbytné doplnění a úpravy stávající nosné konstrukce krovu.
