RADONOVÝ PRŮZKUM

č. 7425/21

plocha pro výstavbu
střediska krizového řízení,
parc. č. 1866/6, 1866/8,
k.ú. Krnov - Horní Předměstí

STANOVENÍ RADONOVÉHO INDEXU POZEMKU

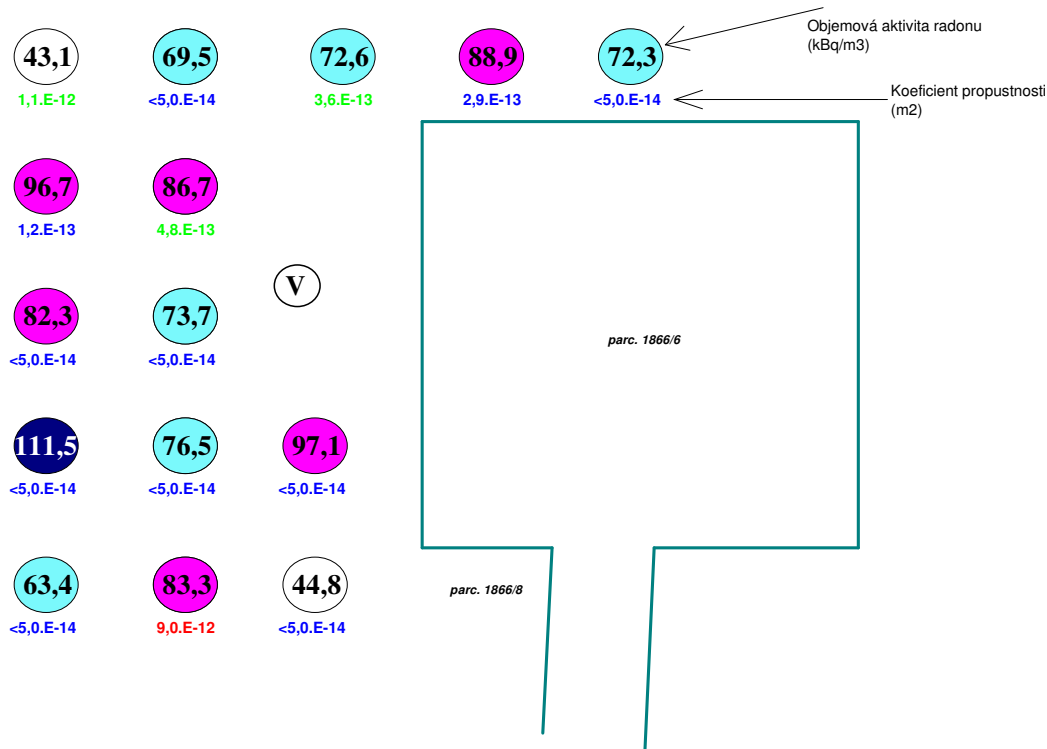
**SCHÉMA PLOŠNÉ DISTRIBUCE RADONU V PŮDNÍM VZDUCHU**(hodnoty objemové aktivity radonu uvedeny v kBq/m³)

Pro ověření vlastností odběrové vrstvy zeminy (0,8 m) byla provedena měření propustoměrem RADON-JOK. Zjištěné koeficienty propustnosti odběrové vrstvy jsou uvedeny na příloženém schématu (viz Příloha 2). V 11 měřicích bodech byly zjištěny koeficienty odpovídající kategorii nízké propustnosti (v rozsahu od $<5 \cdot 10^{-14} \text{ m}^2$ do $2,9 \cdot 10^{-13} \text{ m}^2$), ve třech bodech koeficienty odpovídající kategorii střední propustnosti (v rozsahu od $3,6 \cdot 10^{-13} \text{ m}^2$ do $1,1 \cdot 10^{-12} \text{ m}^2$) a ve zbývajícím bodě koeficient odpovídající kategorii vysoké propustnosti ($9,0 \cdot 10^{-12} \text{ m}^2$) – ojedinělá zvýšená propustnost reprezentuje vlastnosti násypů.

Jednotlivé hodnoty objemové aktivity radonu naměřené v 15 odběrových bodech jsou znázorněny na přiloženém schématu (*Příloha 2*). V souboru převažují hodnoty odpovídající střednímu radonovému indexu, ojediněle se vyskytuje hodnota vysokého radonového indexu.

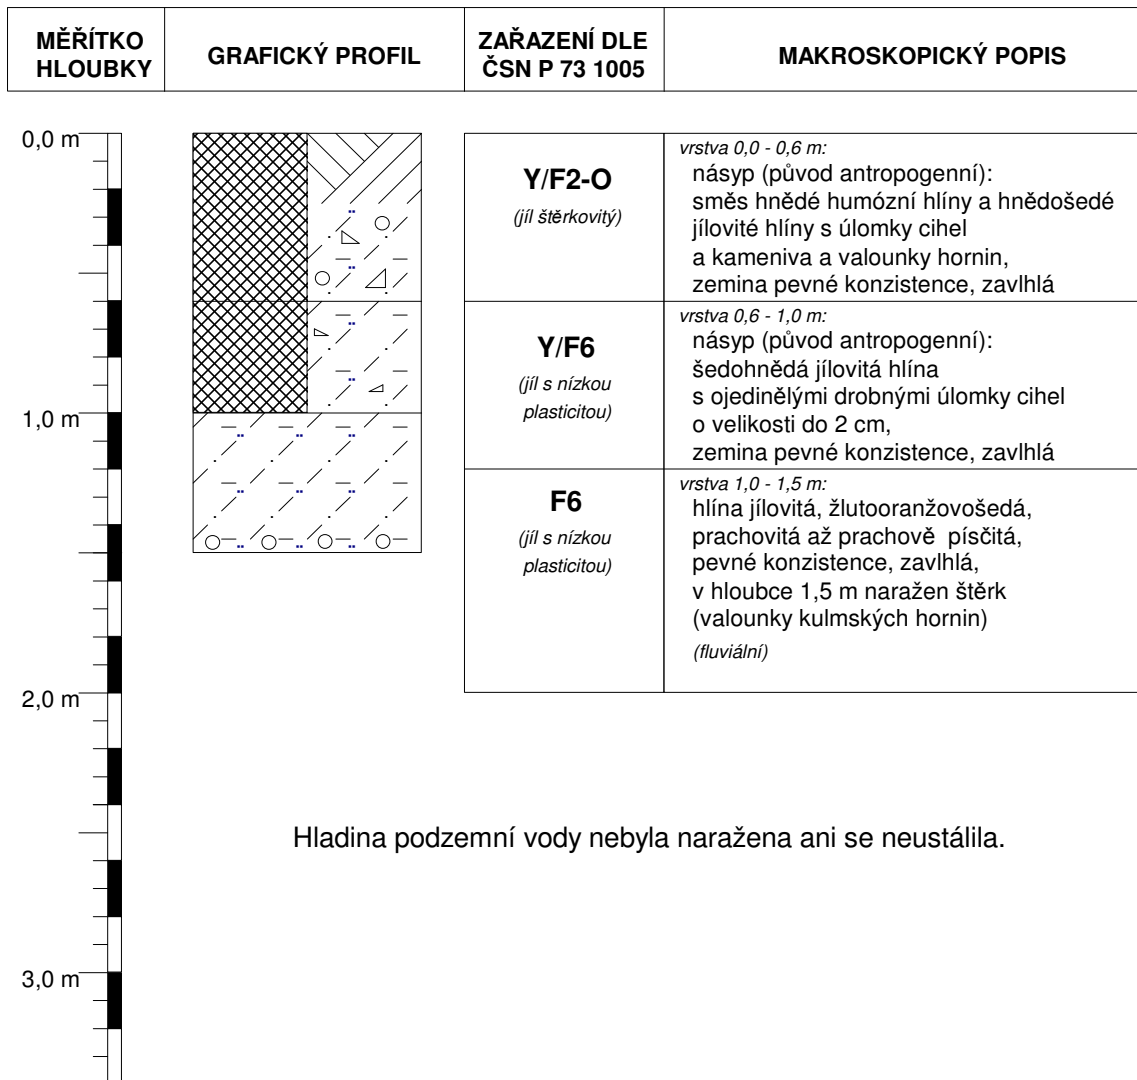
GEOLOGICKÝ PROFIL

V **profilu vrtu byly zjištěny pouze kvartérní sedimenty – fluvialní** (naplaveniny - jílovité hlíny charakteru tzv. povodňových hlín) při povrchu byly zjištěny **antropogenní násypy**.

Při povrchu byla zjištěna vrstva humózní a jílovité hlíny (s úlomky cihel a kameniva a valounky hornin) zasahující do hloubky 0,6 m. V hloubce 0,6 až 1,0 m pod terénem byl zjištěn násyp charakteru jílovité hlíny pouze s ojedinělými drobnými úlomky cihel. Hlouběji byly v profilu do hloubky 1,5 m zastíženy jílovité hlíny charakteru povodňových hlín (na základě makroskopického popisu odpovídá dle ČSN P 73 1005 zatřídění **F6 - jíl s nízkou plasticitou**), přičemž v hloubce 1,5 m byl naražen štěrk (zřejmě údolní terasa). Hladina podzemní vody nebyla naražena ani se neustálila.

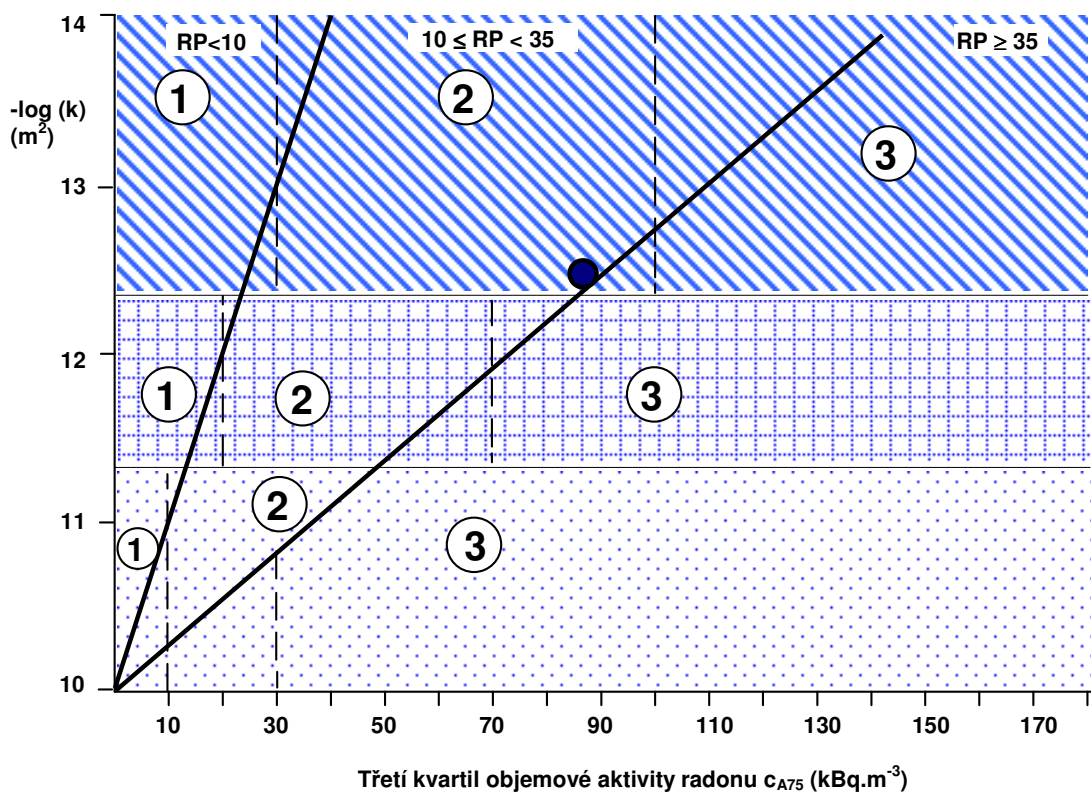
GRAFICKÉ ZNÁZORNĚNÍ RADONOVÉHO INDEXU PŘÍŘAZENÉHO MĚŘENÉMU POZEMKU NA ZÁKLADĚ OBJEMOVÉ AKTIVITY RADONU A PROPUSTNOSTI

Souhrnné hodnocení dle platné metodiky (Stanovení radonového indexu pozemku přímým měřením), které vychází ze třetího kvartilu souboru ($86,7 \text{ kBq.m}^{-3}$) ve vztahu ke zjištěné propustnosti podloží, odpovídá střednímu radonovému indexu pozemku, který představuje střední riziko pronikání radonu z podloží.

Radonový potenciál (RP) = 33,8 (přičemž radonovému potenciálu v rozmezí 10 až 35 odpovídá střední radonový index pozemku).

Pozemku byl na základě zjištěných hodnot stanoven střední radonový index pozemku, který představuje střední riziko migrace radonu z geologického podloží. Příslušná ochrana proti pronikání radonu z podloží závisí na konstrukci stavby, hloubce založení, mocnosti a zrnitosti podsypů a dalších faktorech (např. typu vytápění, typu ventilace) a řeší ji ČSN 73 0601 Ochrana staveb proti radonu z podloží. Ochranu by měl navrhnout projektant (který na základě výsledků tohoto radonového průzkumu stanoví radonový index stavby a návrhovou hodnotu objemové aktivity radonu) individuálně pro konkrétní stavbu. Obecné principy návrhu protiradonových opatření pro stavby s přirozeným větráním (s koeficientem ventilace do $0,6 \text{ h}^{-1}$) jsou uvedeny v *Příloze 6*.
