PAVILON A - VÝMĚNA STŘEŠNÍ KRYTINY

Pohled na střešní roviny (SS-BP)

D.1.1 ARCHITEKTONICKO - STAVEBNÍ ŘEŠENÍ

D.1.1.3-01

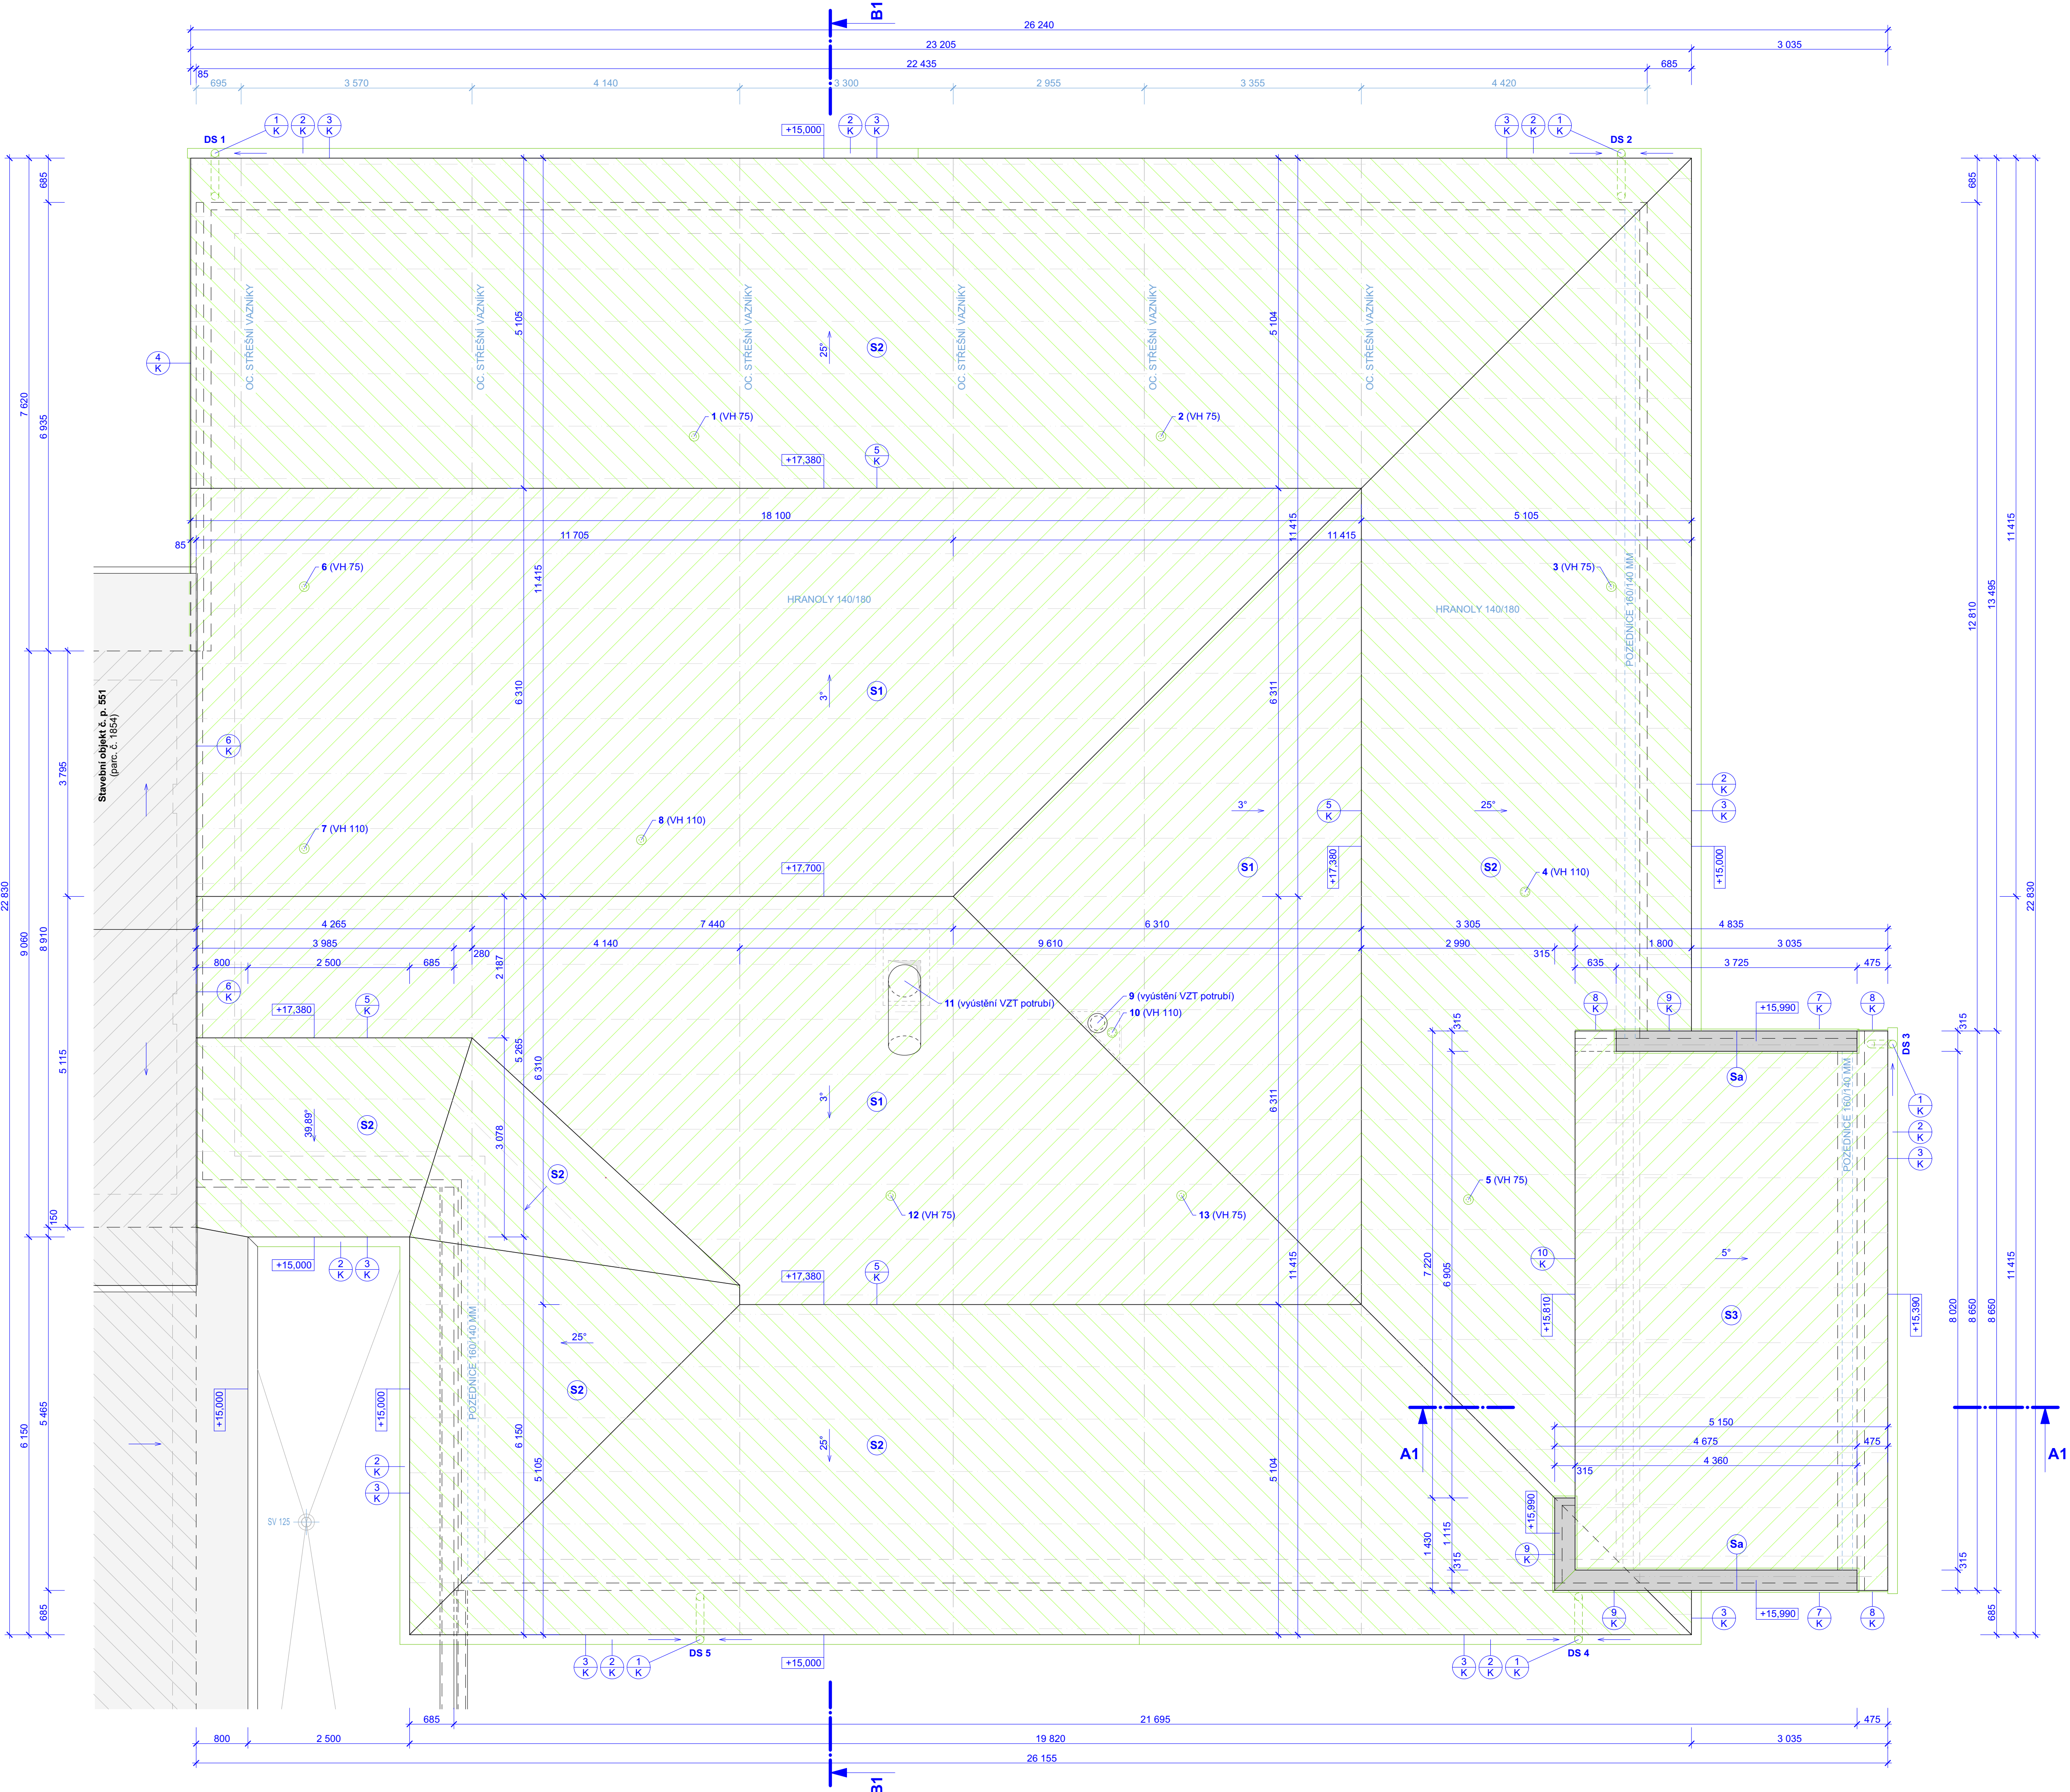
- Stávající stav
- Bourací práce
- S - celková půdorysná plocha střech včetně atik 534,38 m².
- Odstranění části skladyby střešní konstrukce v ploše střešních rovin, viz Skladby konstrukcí.
- S1 - půdorysná plocha 200,87 m², plocha střešní krytiny 201,14 m²
- S2 - půdorysná plocha 291,23 m², plocha střešní krytiny 325,21 m²
- S3 - půdorysná plocha 39,28 m², plocha střešní krytiny 39,43 m²
- Půdorysná plocha celkem: 531,38 m²
- Plocha střešních krytín celkem: 565,78 m²
- DS Dešťová kanalizace - svodné potrubí.
Podrobněji viz Příloha č. 2 - Vypis klempířských prvků (bourací práce).
- 1 až 13 Větrací komínky, průstupy technické instalace VZT apod.
Podrobněji viz Příloha č. 1 - Instalace a konstrukce na střeše, průstupy.
- Klempířské prvky:
Podrobněji viz Příloha č. 2 - Vypis klempířských prvků (bourací práce).

SKLADBY KONSTRUKCÍ:

Skladba v ploše střešních rovin:

- S1 Asfaltové pásy Vilflex-S Mineral
Podkladní pás V 13
Bednění
Hydroizolační difúzní fólie
Střešní kontralat 50x30 mm
Krokve D 140/180 mm
Izolace Isophen 040
Parotěsná fólie Difunorm Vario
Sádrokartonové desky GKBI
Malba
... tl. 22 mm
... tl. 30 mm
... tl. 180 mm
... tl. 160 mm
... tl. 12,5 mm

- S2 Krytina Cembit - Česká šablona
Střešní lat 30x50 mm
Hydroizolační difúzní fólie
Střešní kontralat 30x50 mm
Krokve D 140/180 mm
Izolace Isophen 040
Parotěsná fólie Difunorm Vario
Sádrokartonové desky GKF1
Vazníkový prostor
Sádrokartonové desky GKF
Malba
... tl. 50 mm
... tl. 50 mm
... tl. 180 mm
... tl. 160 mm
... tl. 12,5 mm
... tl. 12,5 mm

- S3 Asfaltové pásy Vilflex-S Mineral
Podkladní pás V 13
Bednění
Střešní kontralat 50x30 mm
Hydroizolační difúzní fólie
Krokve D 120/160 mm
Izolace Isophen 040
Parotěsná fólie Difunorm Vario
Sádrokartonové desky GKF
Malba
... tl. 22 mm
... tl. 30 mm
... tl. 160 mm
... tl. 160 mm
... tl. 12,5 mm

- Sa Skladba ve svislé ploše atiky:
Střešní krytina: asfaltové souvrství
Pravděpodobně absence tepelné izolace
Nosná konstrukce atik: zdvo
Tepelná izolace (zateplení fasády)
Souvrství fasády
... tl. neověřeno
... sondou neověřeno
... tl. 200 mm
... tl. 100 mm
... tl. 15 mm

- 1) Objekt je vybaven hromosvodem a uzemněním. Bude provedena demontáž stávajícího a montáž nového hromosvodu.
- 2) Podbití přesahu střechy: odstranění stávajícího nátěru, broušení, čištění.
