FOTOVOLTAICKÁ ELEKTRÁRNA NEMOCNICE KARVINÁ-RÁJ

DOKUMENTACE PRO POVOLENÍ STAVBY

STATICKÉ POSOUZENÍ OBJEKT POHOTOVOST p. č. 475/11

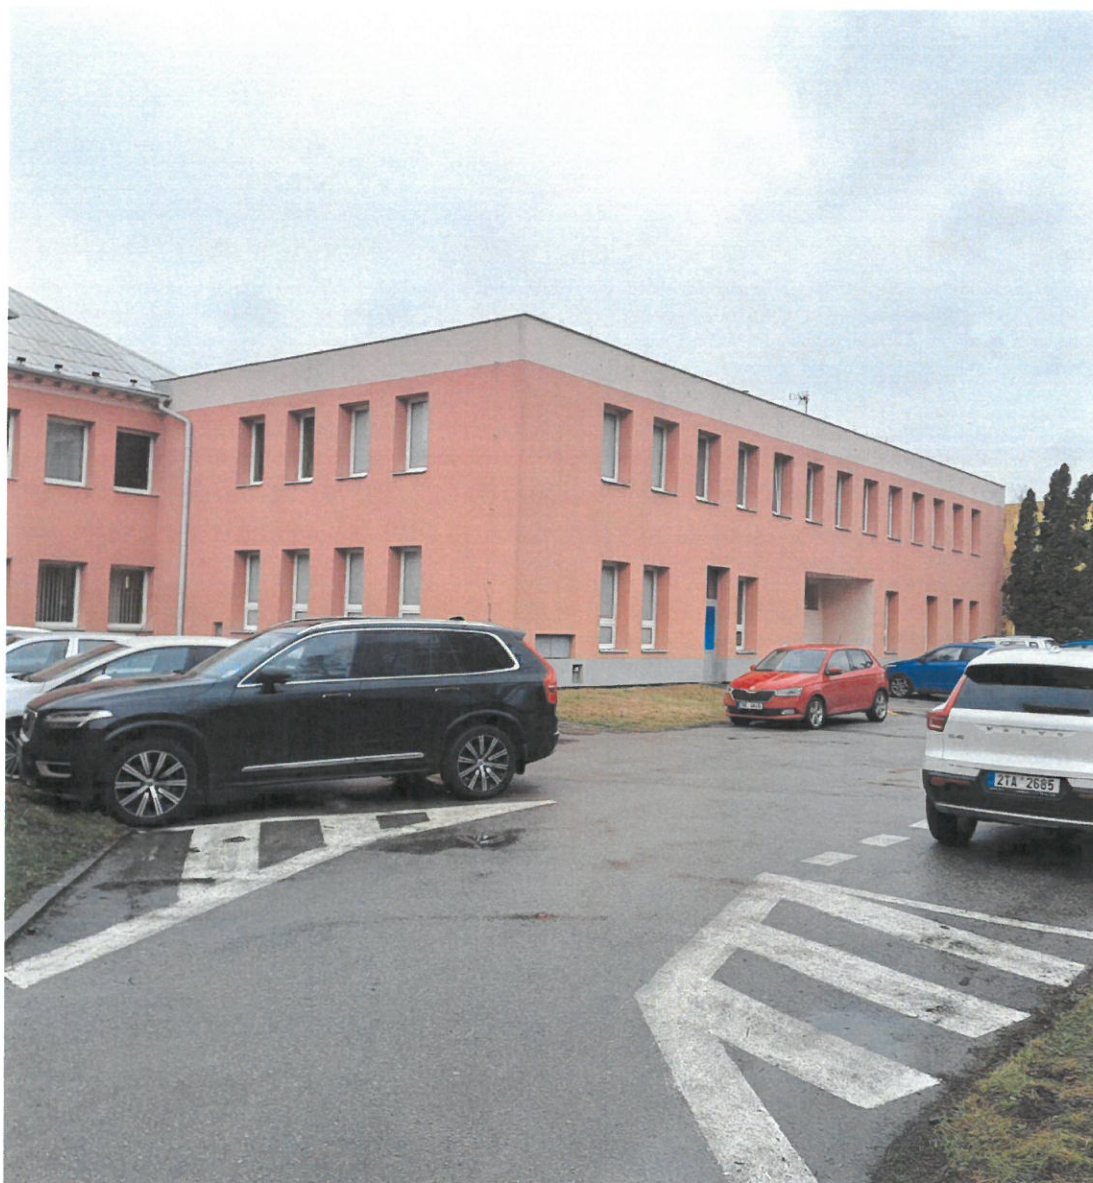
Příloha 1

Foto objektu 13. 2. 2023

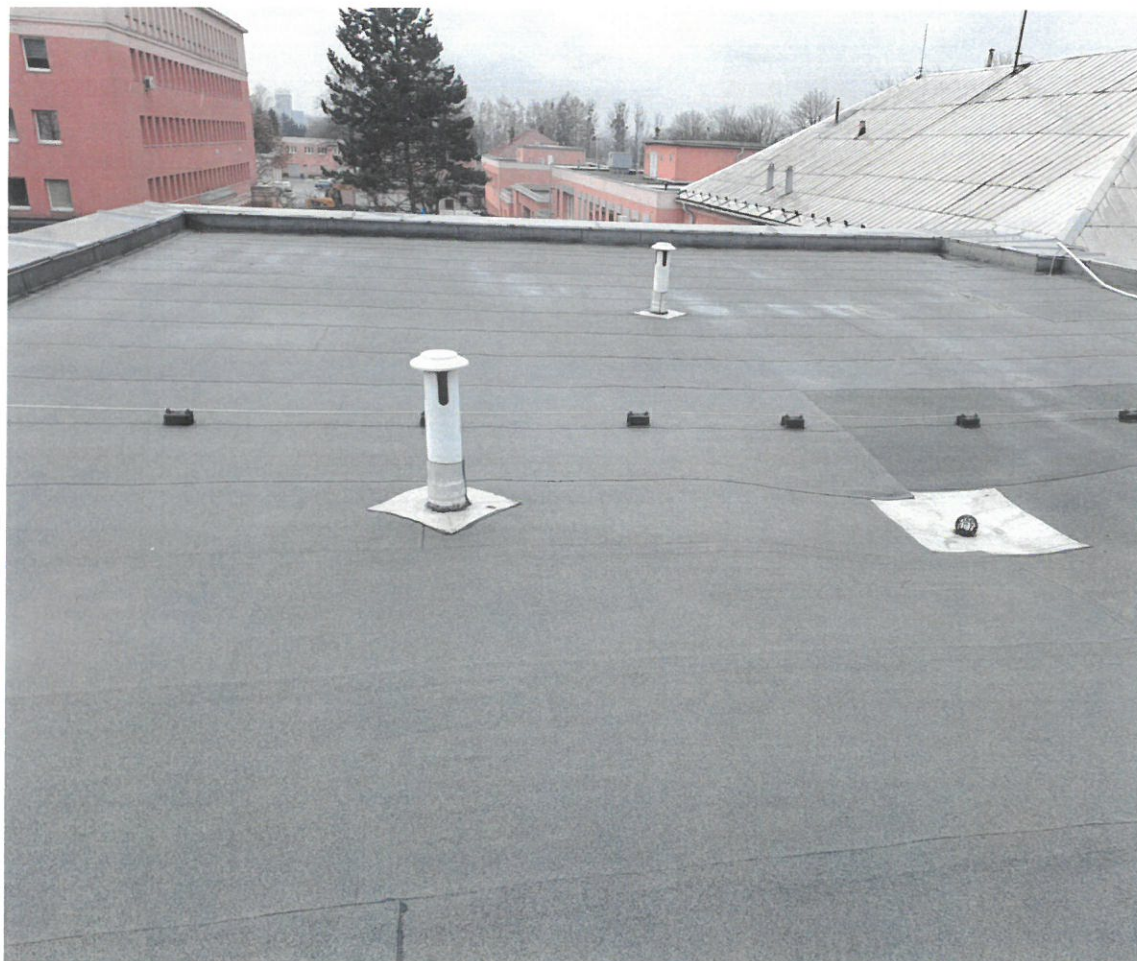
Příloha 2

Foto střechy 13. 2. 2023

Skladba střechy je ze spádovaného škvárobetonu a tepelné izolace EPS 100 mm pokryté asfaltovou izolační vrstvou.

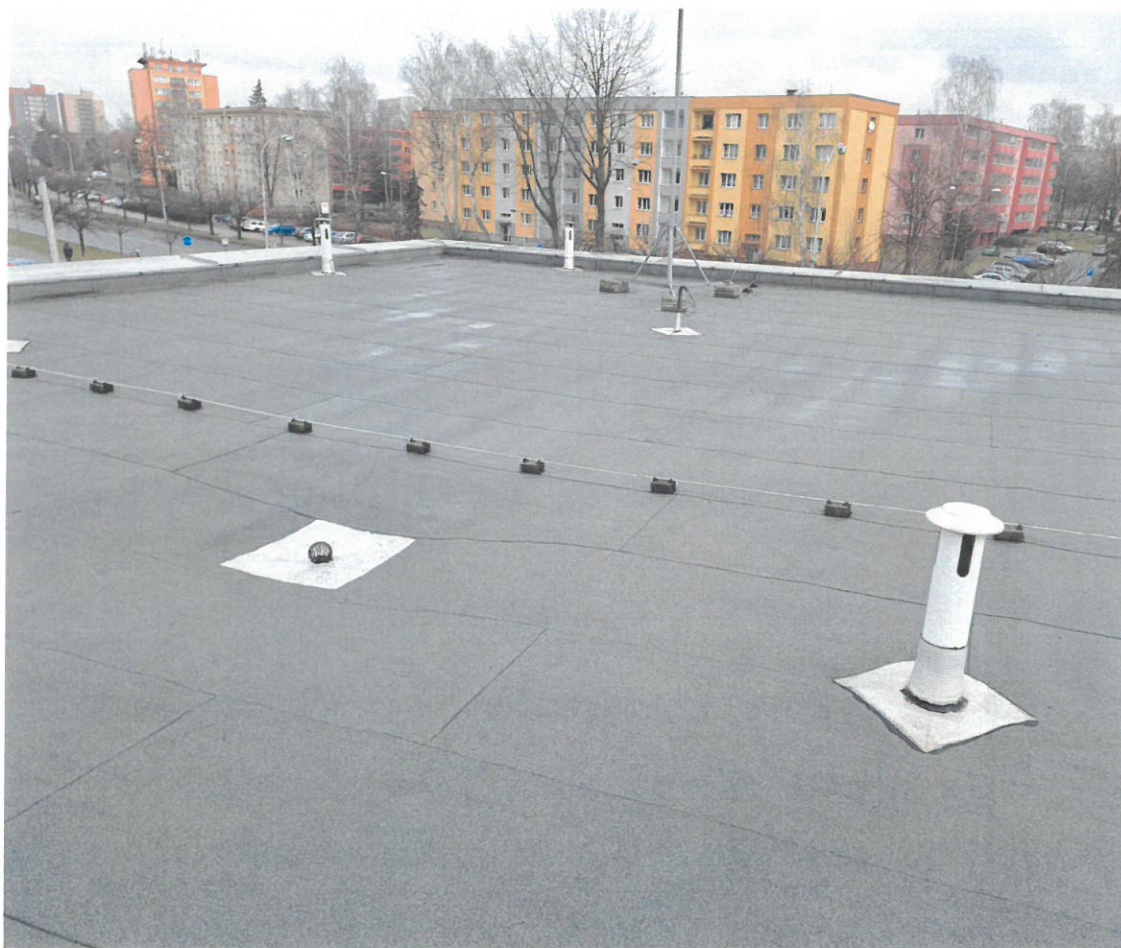
Příloha 3

Foto střechy 13. 2. 2023
