LEGENDA MÍSTNOSTÍ 1.PP

INVESTOR: SLEZSKÁ NEMOCNICE V OPAVĚ, p.o., OLOMOUČSKÁ 470/86, 746 01 OPAVA IČO: 47813750		GENERALNÍ PROJEKTANT: ATELIER EMFVET Obrázek 2012/2017, 746 01 OPAVA, 01 01.02.2024		SLEZSKÁ NEMOCNICE V OPAVĚ	
MÍSTO STAVBY: SLEZSKÁ NEMOCNICE V OPAVĚ, p.o., OLOMOUČSKÁ 470/86, 746 01 OPAVA	PROJEKTANT PROJEKT: ING. BLANKA LICHMANOVÁ, OTICKÁ 32, 746 01 OPAVA KONTAKT: +420 608 711 203	VÝSTUP Číslo: 1 2 3 4 5 6 7 8 9 10 11 12		VÝSTUP Číslo: 1 2 3 4 5 6 7 8 9 10 11 12	
VYPRACOVAN: ING. BLANKA LICHMANOVÁ		STAVBA: SLEZSKÁ NEMOCNICE V OPAVĚ, příspěvková organizace stavební úpravy pavilonu G		STUPĚŇ PROJEKTU: DOKUMENTACE PRO PROVEDENÍ STAVBY (DPS)	
D 1.1/ ARCHITEKTONICKO STAVEBNÍ ŘEŠENÍ		SO 01 • pavilon G		ZAK. Číslo: EM. 2024 - 233	
NOVÝ STAV PŮDORYS 1.PP část 1		RADIOLOGICKÉ ODDELENÍ		ZÁŘÍ 2024	
MĚRITKO: 1: 50		ČÍSLO KRESLE: D 1.1/		10

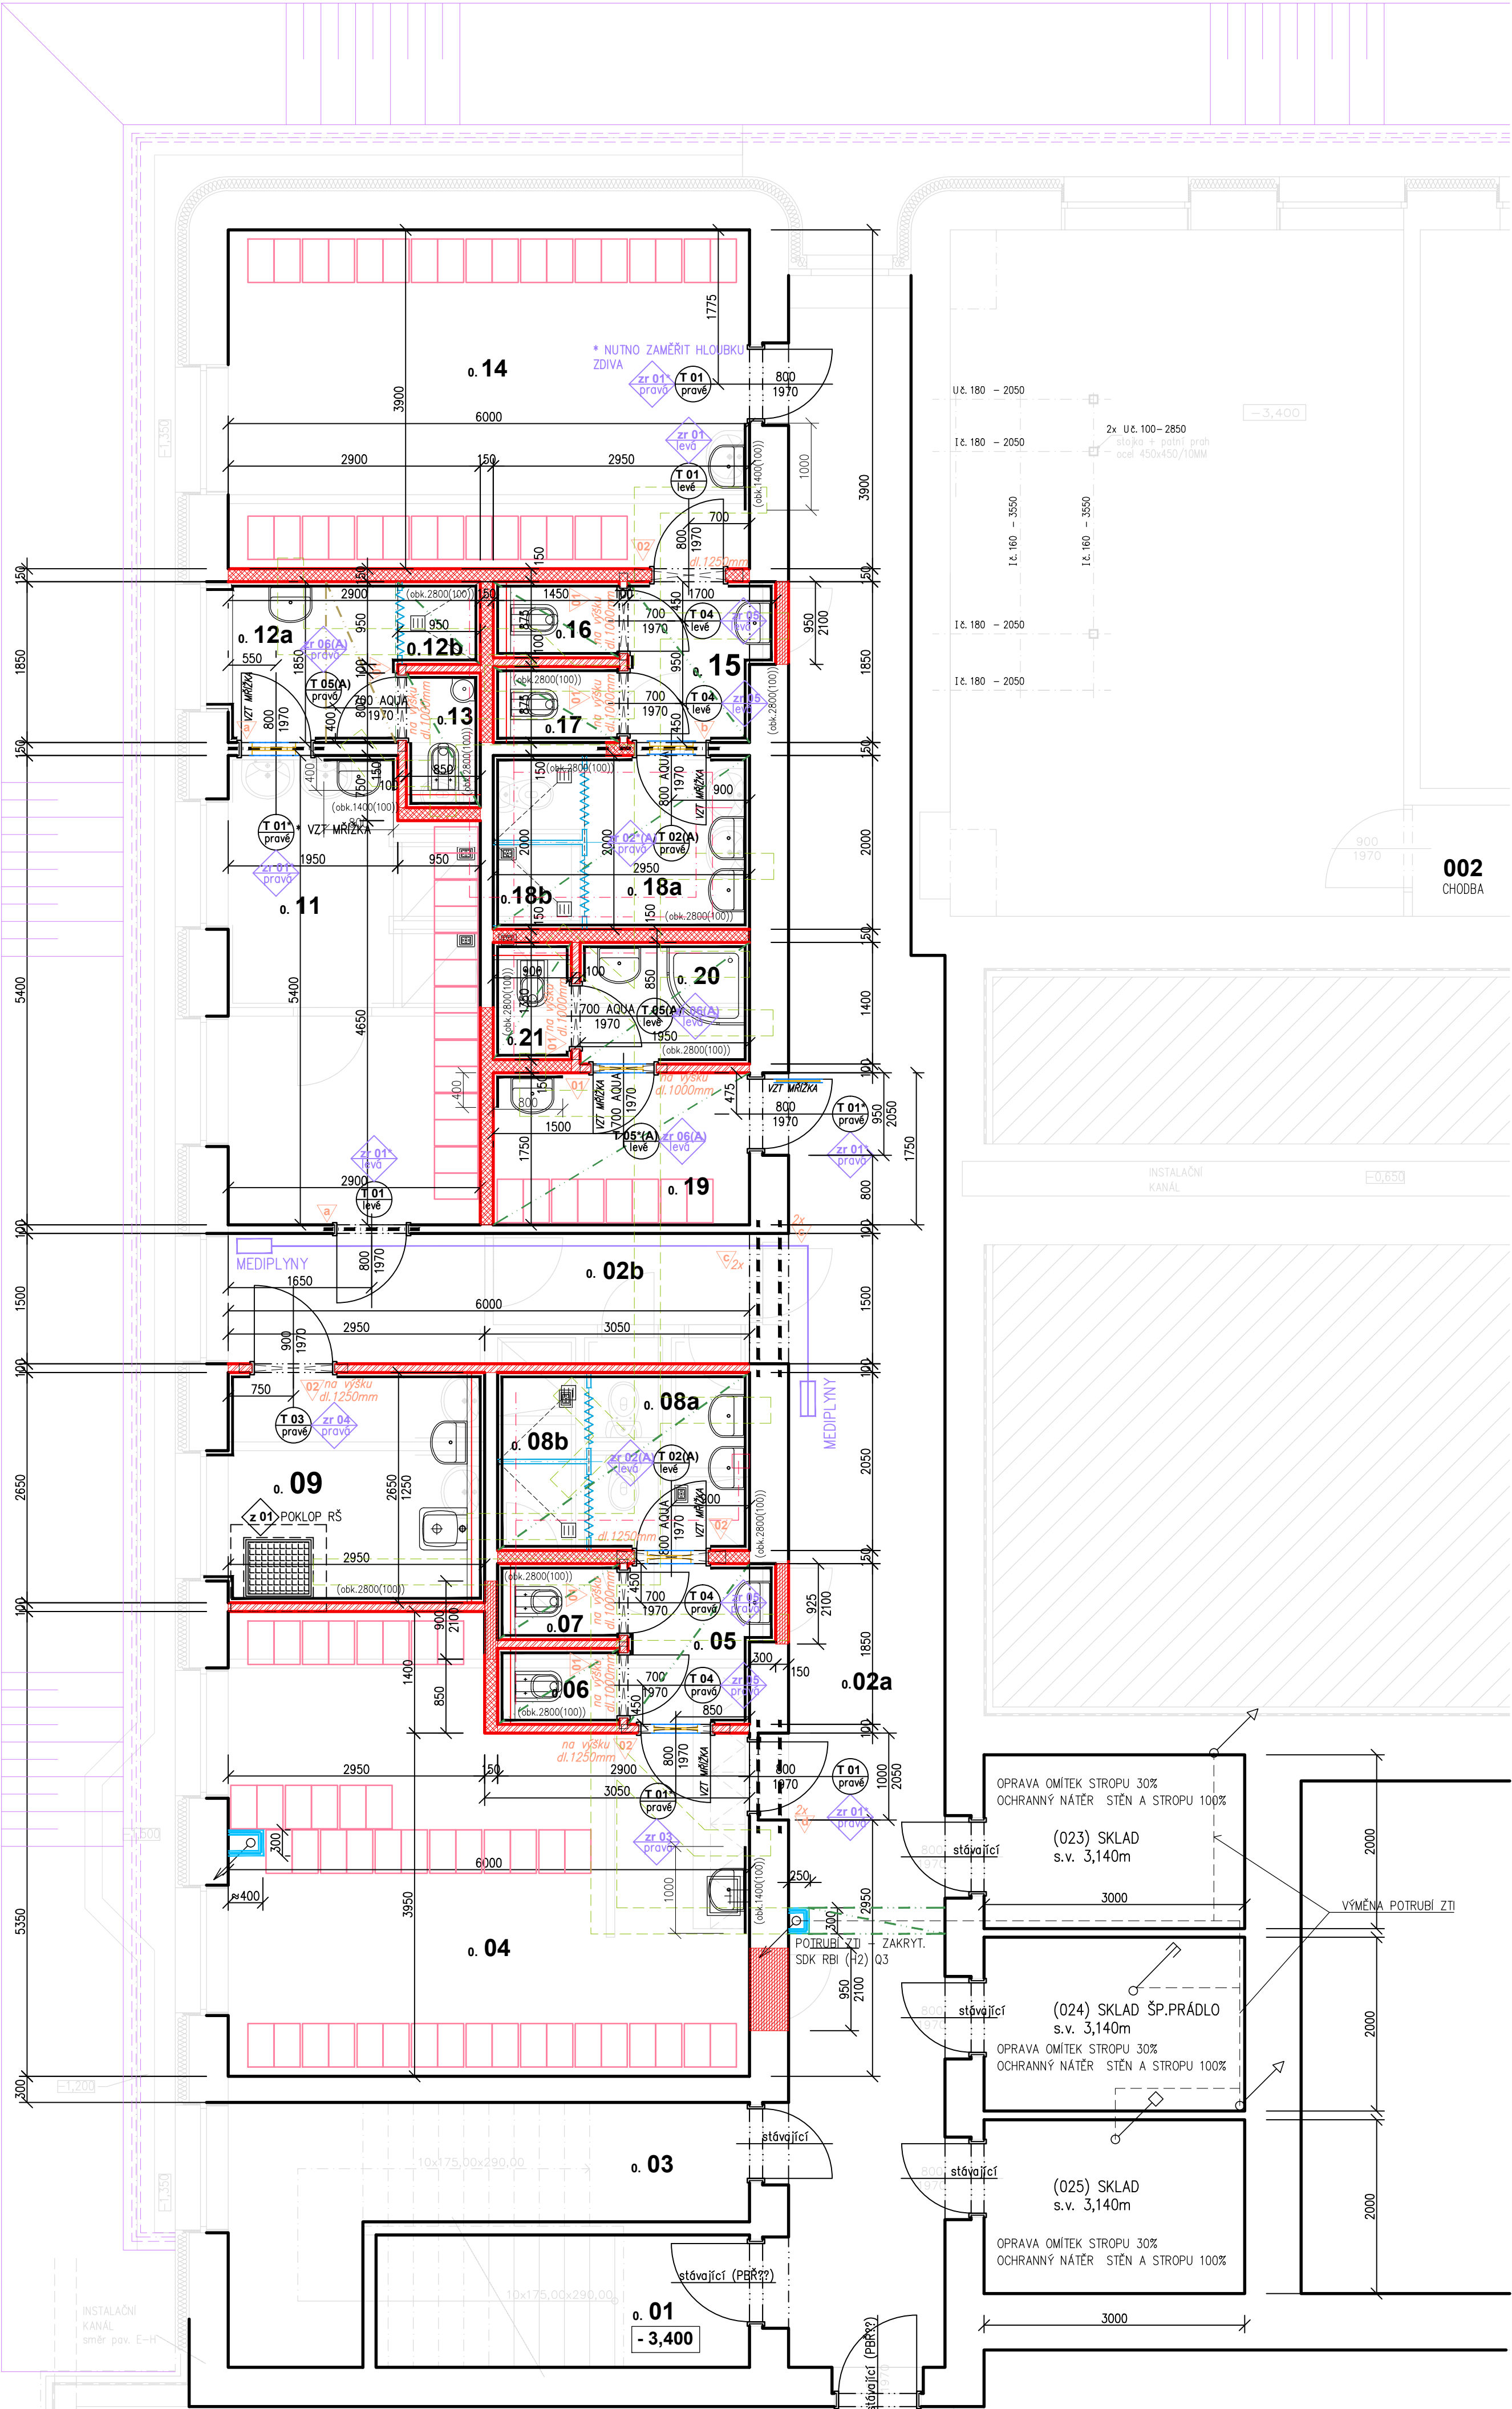
LEGENDA KONSTRUKCÍ

- STÁVAJÍCÍ KONSTRUKCE
- PŘÍČKY ZDĚNÉ kótováno TL150MM
CIHELNÁ TVAROVKA BROUŠENÁ 49,7/14/24,9MM, P8/P10
- PŘÍČKY ZDĚNÉ kótováno TL100MM
CIHELNÁ TVAROVKA BROUŠENÁ 49,7/8/24,9 MM, P8/P10
- ZAŘÍDKY STÁVAJÍCÍCH KONSTRUKCÍ
OHĽA PLNÁ PALÉNÁ, OPP / MC 5,0MPa
ZDĚNO NA PLNÝ PRŮŘEZ PŮVODNÍ KONSTRUKCE
PROVÁZANO NEREZ KOTVOU (KAŽDÁ DRUHÁ SPÁRA OPP)
- INSTALAČNÍ PŘEDSTĚNY min. h:1300mm (V ROZPOČTU ZAPOČÍTANO NA CELOU VÝŠKU MÍSTNOSTI)
(OLE MODULU ZDÍCHO MATERIÁLU) – PROBETONOVÁ TVAROVKA TL 150MM

GP DOPORUČUJE V MÍSTNOSTECH S VÝMĚNOU KANALIZACE BEZ DALŠÍCH STAVEBNÍCH ÚPRAV, PROVĚST OPRAVU OMÍTEK STROPŮ(30%) A NÁSLEDNOU ÚPRAVU STĚN A STROPŮ NATĚREM
