Vypracoval: ING. JOSEF BŘEZINA	Podpis:	<b>Forsing</b> projekt s.r.o. 724 00 Ostrava - Stará Bělá, Povětronní 1263/66 IČ:27847721	Číslo zakázky: –
Zodpovědný projektant: ING. JOSEF BŘEZINA	Podpis:		Datum: 04/2020
Odběratel: Nemocnice ve Frýdku–Místku, příspěvková organizace			Dokumentace dle : PD PRO PROVÁDĚNÍ STAVBY př.č.13 vyhl. č.499/2006Sb.
Místo: pavilon "X4" areálu nemocnice			Měřítko: 1:75
Akce: <b>REKONSTRUKCE STRAVOVACÍHO PROVOZU – MYČKA 2.NP</b>			ozn. př. / číslo výkresu : D.1.1.b)
Obsah: PŮDORYS 2.NP–OPRAVA KONSTRUKCE PODLAHY V m.č.224 JÍDELNA			104

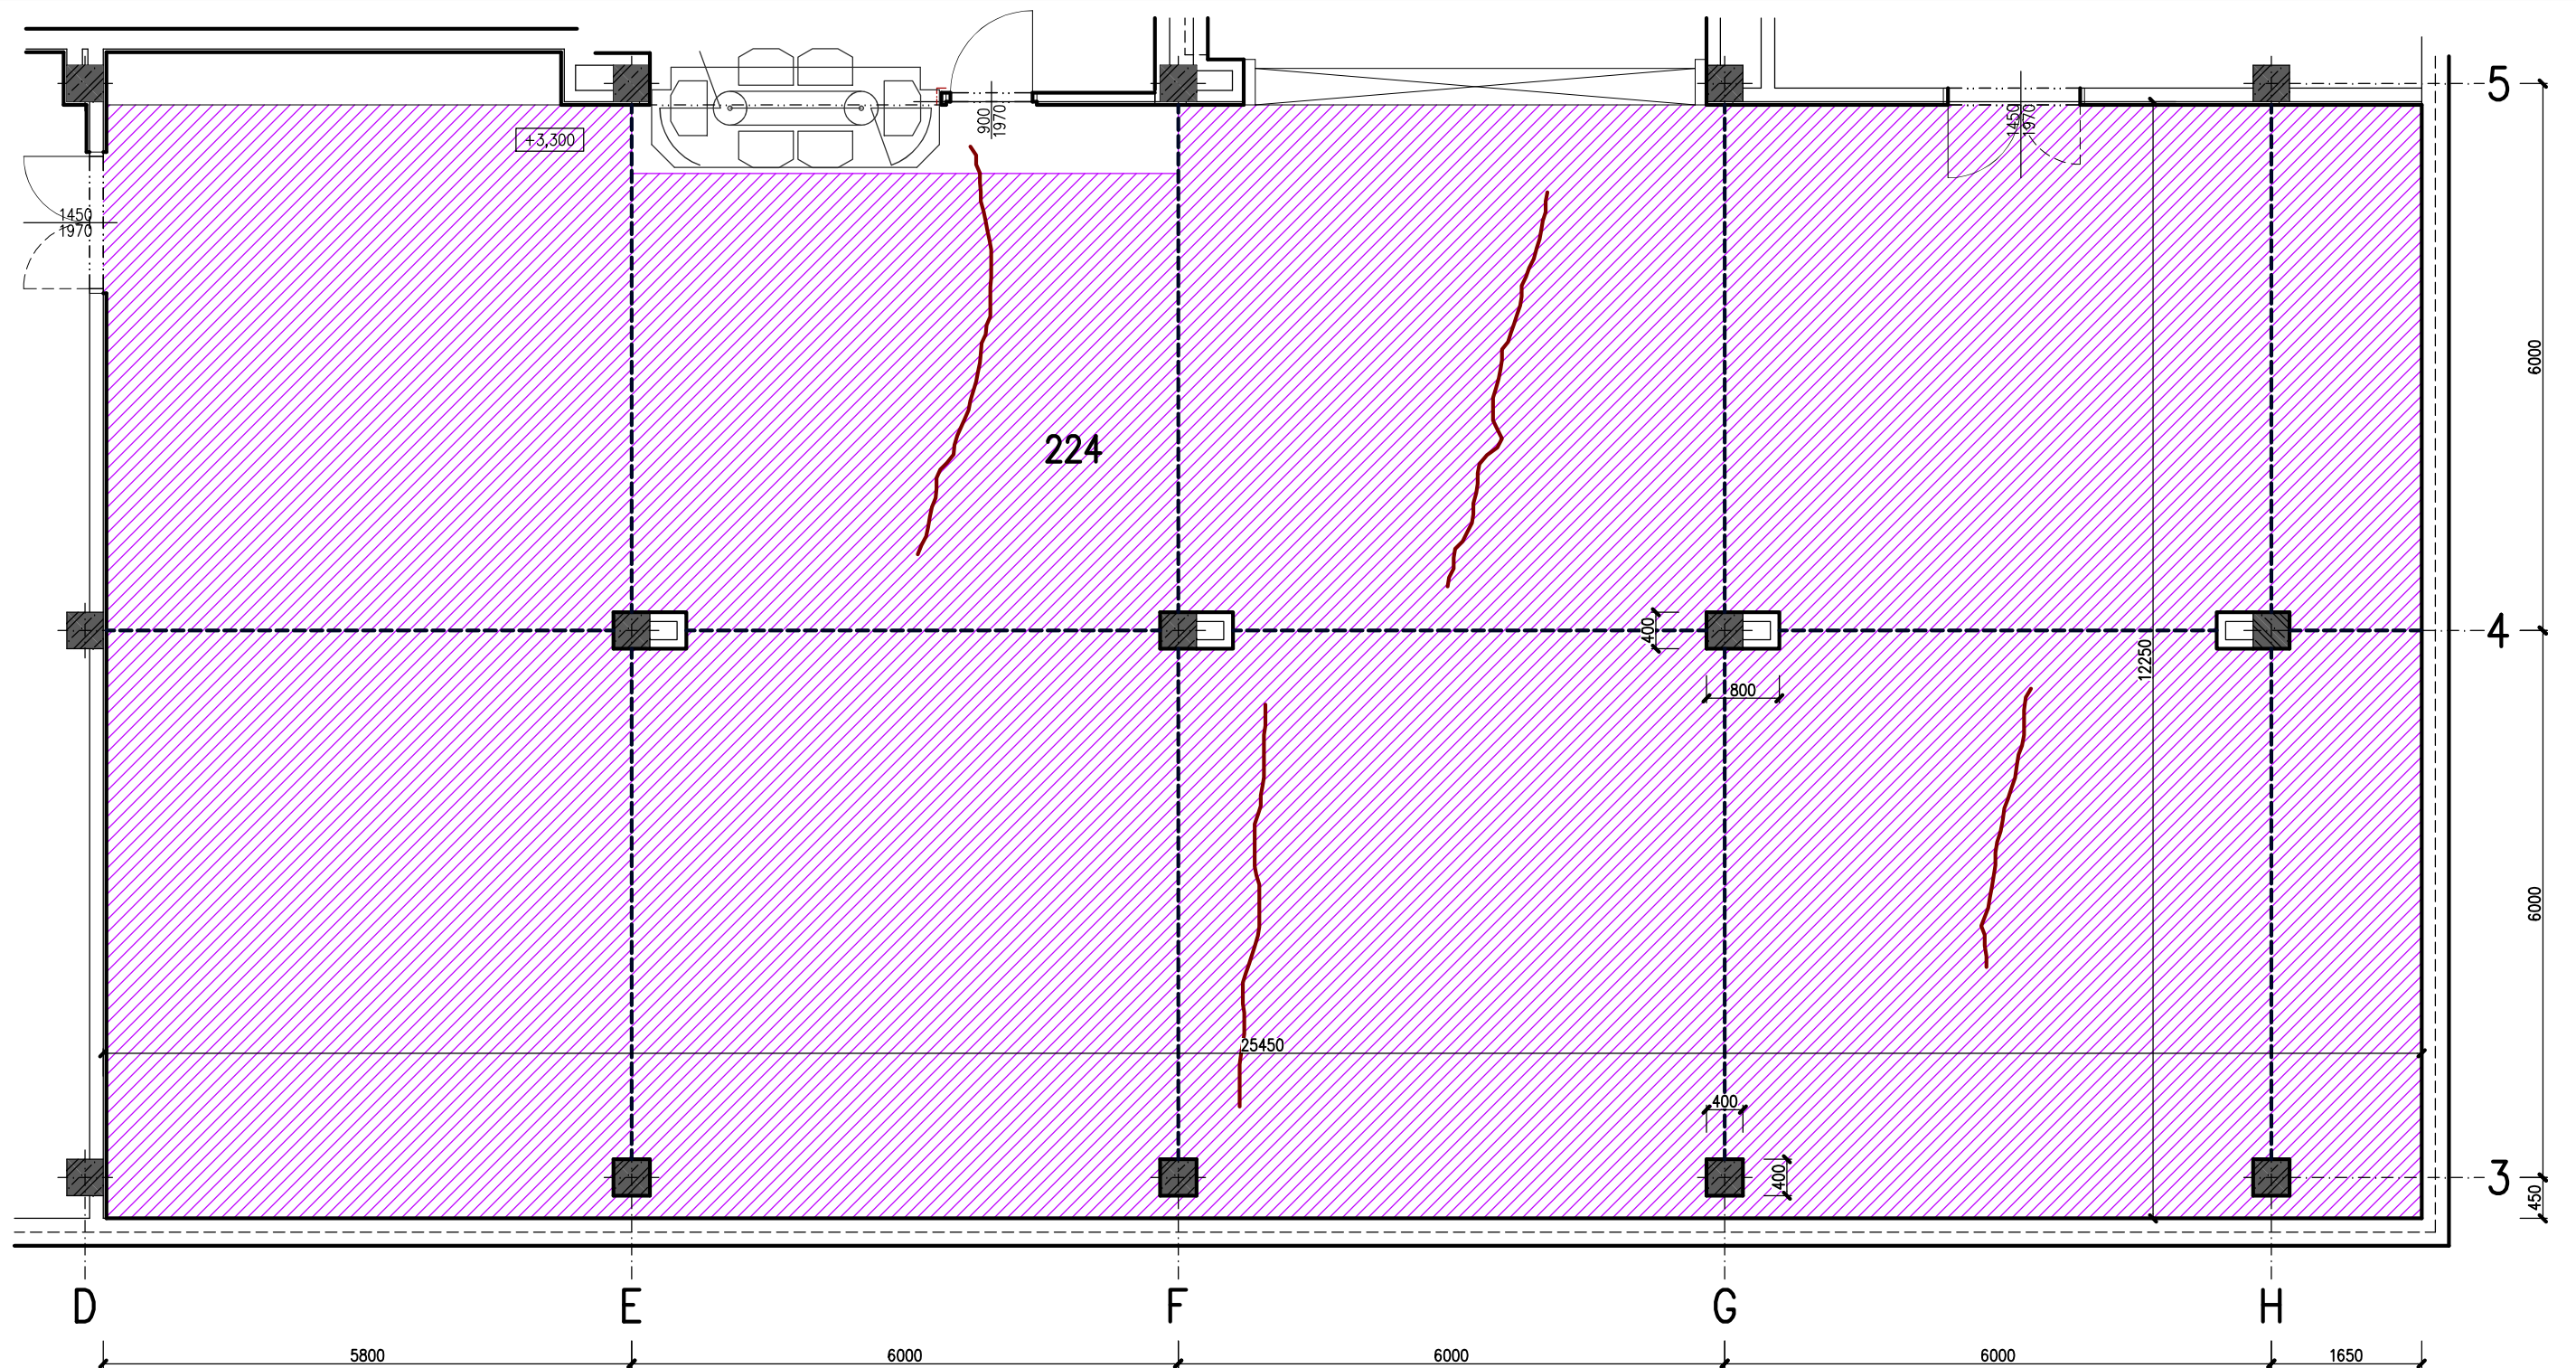
- STÁVAJÍCÍ ZDIVO
- 305 m2 ODSTRANĚNÍ NÁŠLAPNÉ VRSTVY \*\*  
S2 – OBNOVENÍ NÁŠLAPNÉ VRSTVY \*\*
- 25,0 bm UTĚSNĚNÍ(ZALEPENÍ) TRHLIN V PODLAZE \*
- 67,0 bm DODATEČNĚ PROVEDENÉ DILATACE V PODLAZE \*\*\*

\* – UTĚSNĚNÍ(ZALEPENÍ) TRHLIN V PODLAZE

- Otevření trhlín – trhlíny se podélně proříznou řezným kotoučem (cca do 3 hloubky potěrové vrstvy). Poté se pod pravým úhlem vůči trhlíně provedou kolmé řezy délky 10 cm ve vzdálenosti max.30cm od sebe.
- Čištění – prach a nečistoty je nutno odstranit a štěrbinu pečlivě vysát.
- Smíchání složek – příprava lepicí dvousložkové zálivky na bázi epoxidové pryskyřice.
- Zálivka trhlín – zálivka se nalije do štěrbin, které se zaplní cca do poloviny .
- Nasazení potěrových svorek – Do štěrbin se následně nasadí systémové svorky.
- Stěrkování trhlín – ze zálivky a křemičitého písku se zhotoví stěrka, kterou se povrch trhlín a štěrbin uzavře.
- Posyp křemičitým pískem – čerstvá stěrka se posype křemičitým pískem (frakce 0,2 až 0,7 mm).
- Odstranění přebytečného písku – po vytvrzení se přebytečné množství křemičitého písku smete z povrchu

- \*\* – ODSTRANĚNÍ NÁŠLAPNÉ VRSTVY
- stržení stávající povlakové krytiny pvc vč.lepidla a vč.soklíku
  - odstranění rozvolněných částí podkladního cementového potěru
  - broušení nerovností stávající bet.mazaniny (předpoklad 10% plochy)
- OBNOVENÍ NÁŠLAPNÉ VRSTVY (viz.skladba S2)
- nalepení nové povlakové podlahové krytiny pvc vč.lepidla
  - vyrovnání podkladu samonivelační stěrkou
  - příprava a penetrace podkladu

- \*\*\* – DODATEČNĚ PROVEDENÉ DILATACE V PODLAZE
- v určeném místě se stávající betonová mazanina prořízne (předpokládáná hl.80mm), tl.řezu min.6mm
  - nová drážka se zbaví veškerých volných částic
  - do drážky vsunout pruh polyethylenové pěny tl.5mm š.dle hl.drážky
