Budova O - infekční

Projektant Ing. Michal Klímša	Kontroloval Ing. Michal Klímša	Zodp. projektant Ing. Michal Klímša	Amun Pro s.r.o. 739 53 Tranovice 1 michal@amunpro.cz, mob. +420 728 463 908	
Investor: Nemocnice Havířov, p.o., Dělnická 1132/24, 736 01 Havířov, IČ 00844896			Formát a2	
Místo stavby: 736 01 Havířov, Nemocnice Havířov, p.o.			Datum 10/2024	
Akce Stavební úpravy střech, rekonstrukce střešního pláště Nemocnice Havířov			Účel DSP/DPS	
Část D.1.1 - Architektonicko-stavební řešení			Č. zakázky 11.129/24	
Obsah výkresu Budova O - infekční pavilón Půdorys Střechy			Měřítko 1:100	
		Číslo paré	Č. výkresu D.1.1.b_101

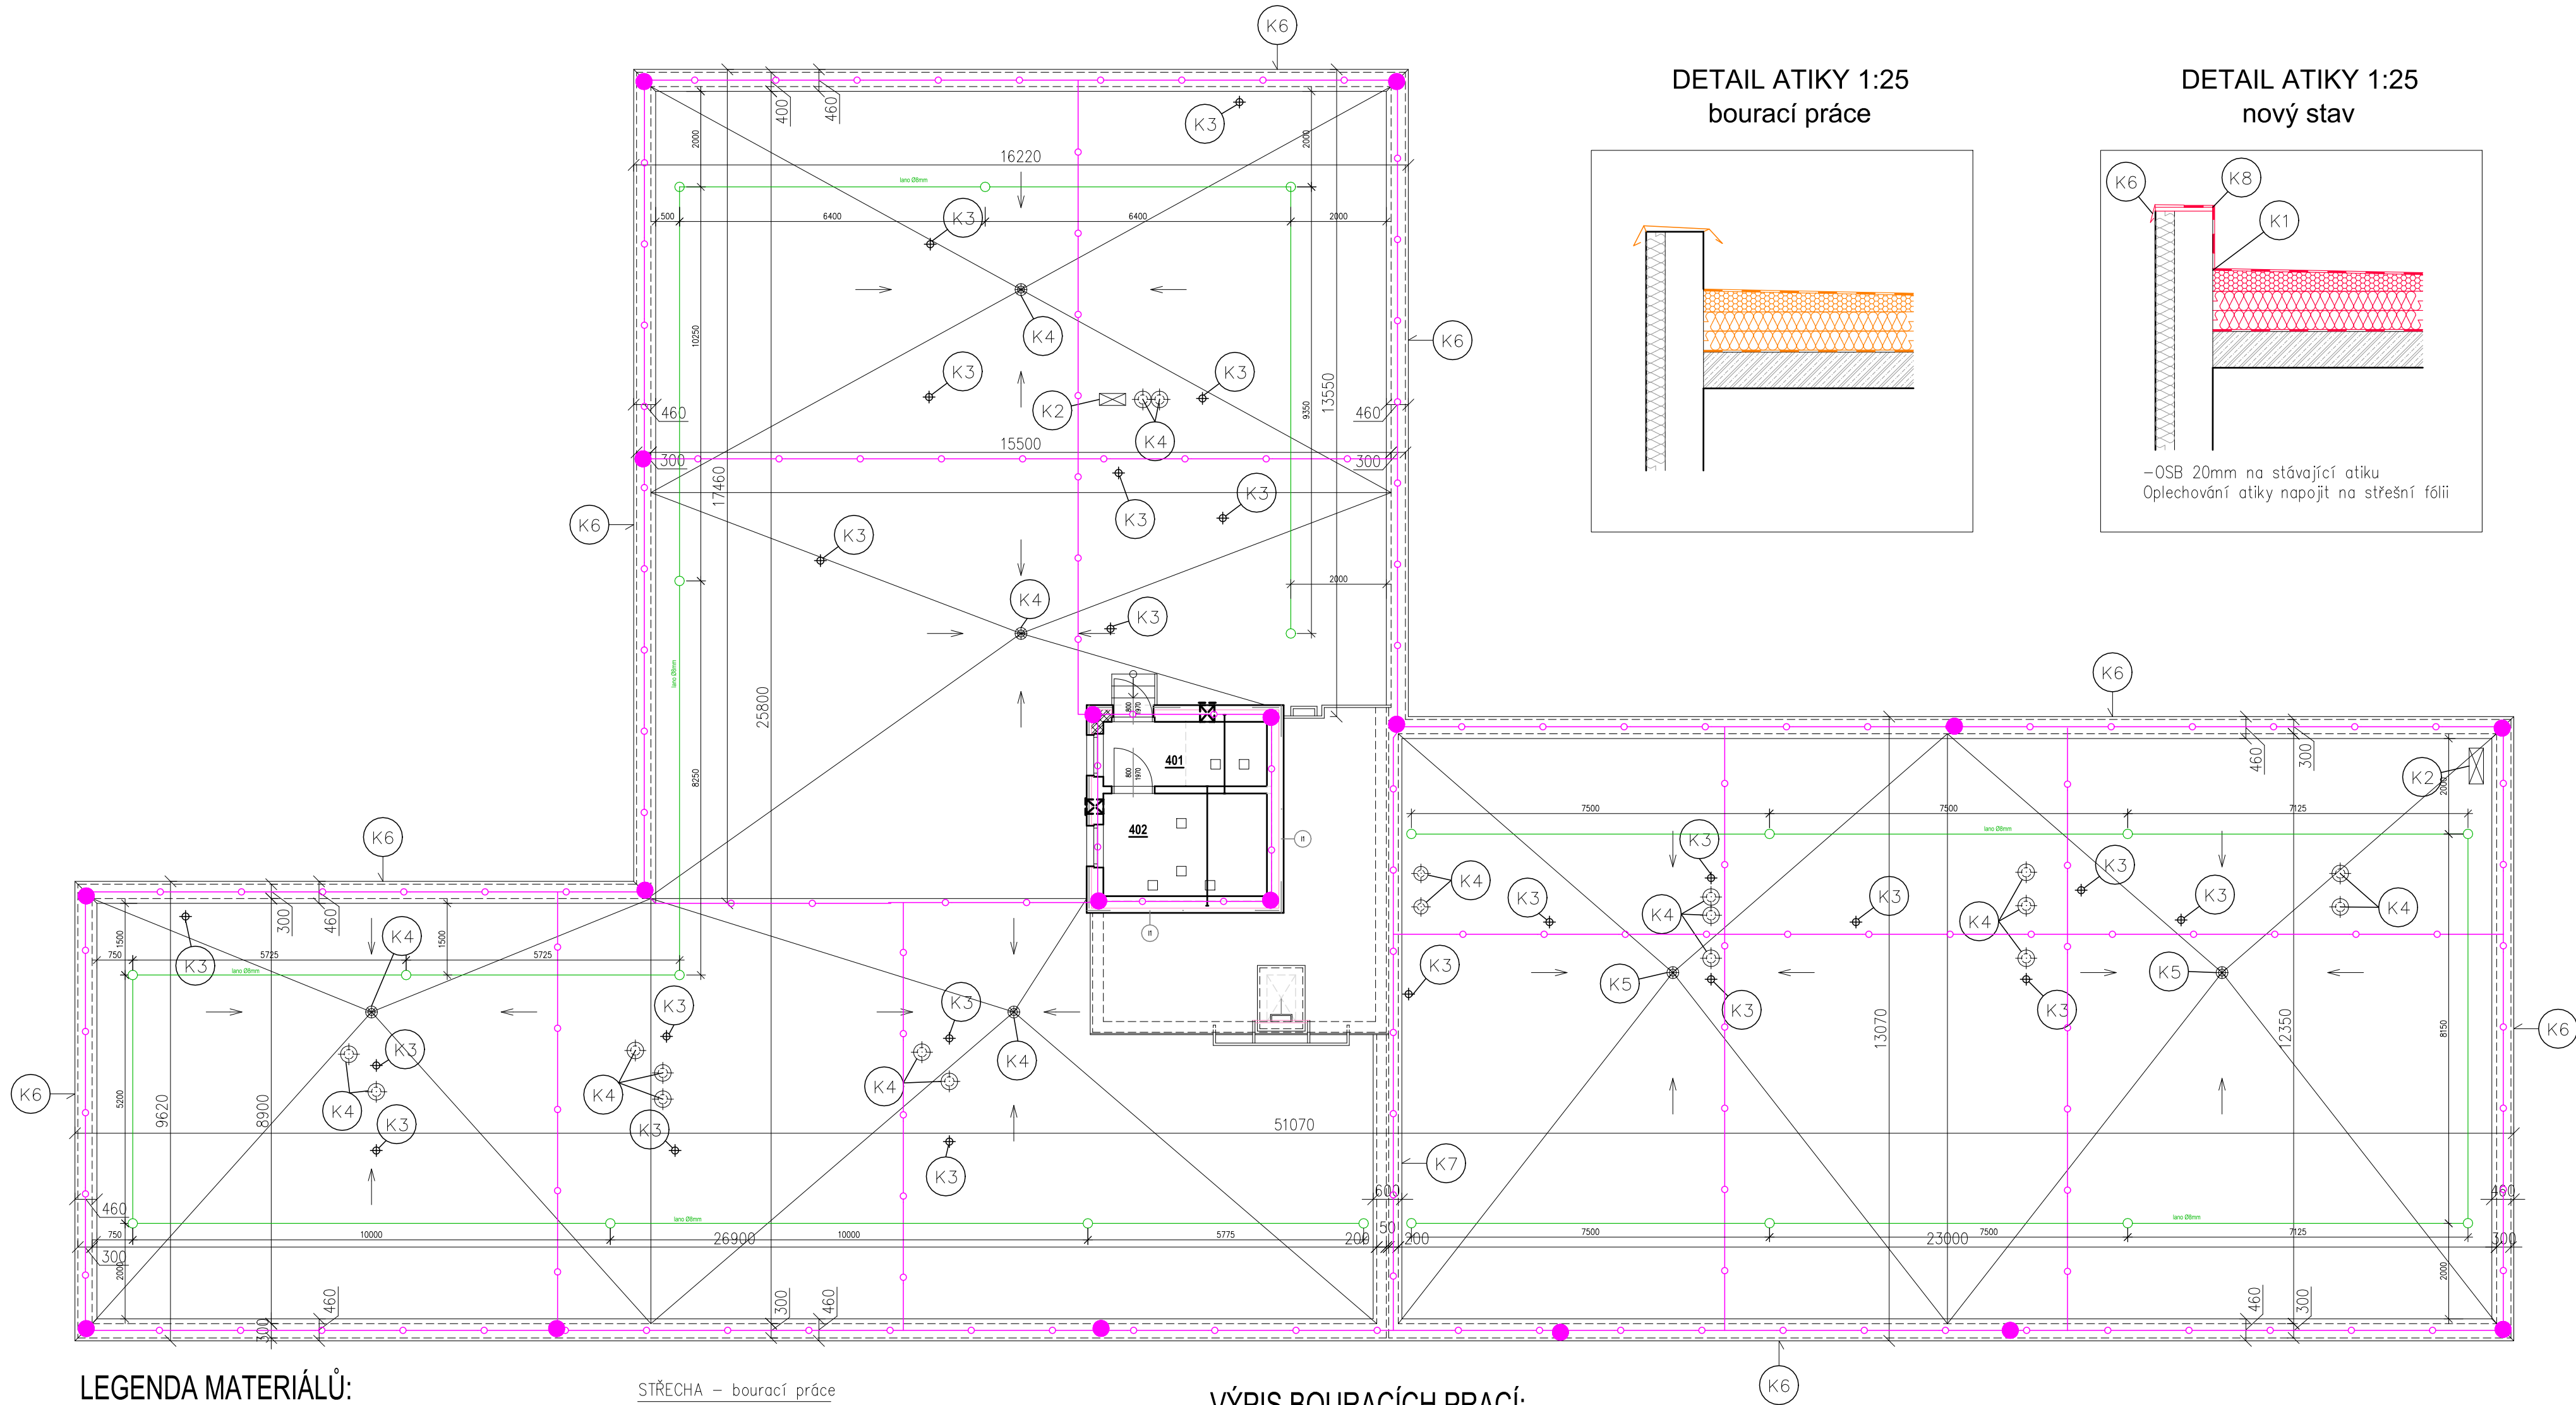
OBJEKT O - INFEKČNÍ
PLOCHÁ STŘECHA O PLOŠE - 738,60m²

- NOVÁ ČÁST SKLADBY STŘECHY
- NOVÉ STŘEŠNÍ VPUSTI
- NOVÉ OPLECHOVÁNÍ ATIKY
- NOVÁ HROMOSVODNÁ SOUSTAVA
- NOVÝ ZÁCHYTNÝ SYSTÉM

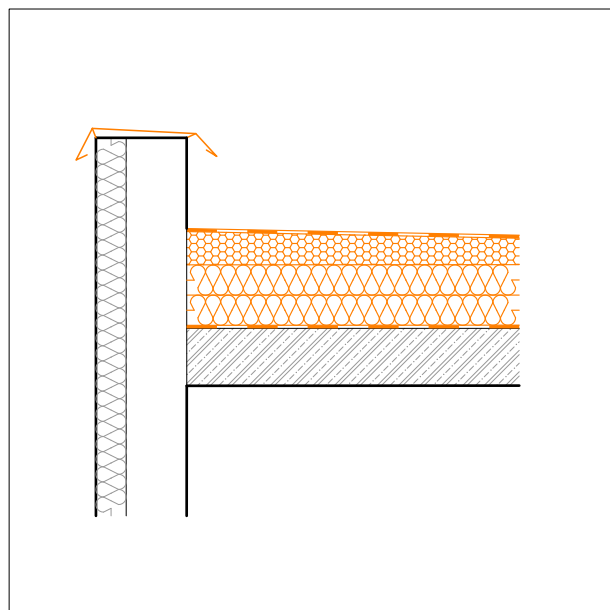
DETAIL ATIKY 1:25 bourací práce

- STŘEŠNÍ FÓLIE Z PVC-P tl. 1,5mm
- SEPARAČNÍ SYNTETICKÁ GEOTEXTILIE
- SPÁDOVÉ KLÍNY - DESKY EPS 100 S STABIL tl. 20-120mm
- TI - DESKY EPS 100 S STABIL tl. 100mm
- TI Z EXTRUDOVANÉHO SAMOZHAŠIVÉHO PLYSTYRENU tl. 100mm
- PAROTĚSNÁ FÓLIE
- ŽELEZOBETONOVÁ STROPNÍ KONSTRUKCE tl. 200mm

- DEMONTÁŽ ČÁSTI SKLADBY STŘECHY (DLE VYZNAČENÍ VE SKLADBĚ)
- DEMONTÁŽ HROMOSVODOVÉ SOUSTAVY
- DEMONTÁŽ STŘEŠNÍCH VPUSTŮ
- DEMONTÁŽ OPLECHOVÁNÍ ATIKY

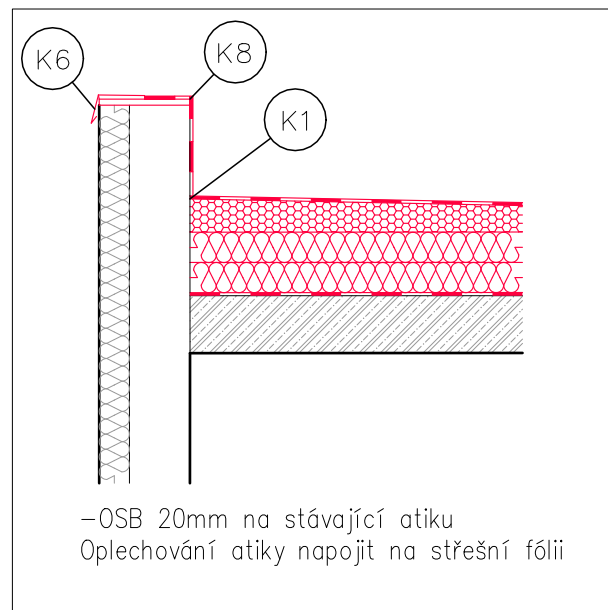
DETAIL ATIKY 1:25 nový stav

- STŘEŠNÍ FÓLIE Z PVC-P tl. 1,5mm
- SEPARAČNÍ GEOTEXTILIE
- SPÁDOVÉ KLÍNY - DESKY EPS 100 S STABIL tl. 20-120mm
- TI - DESKY EPS 100 S STABIL tl. 100mm
- TI Z EXTRUDOVANÉHO SAMOZHAŠIVÉHO PLYSTYRENU tl. 100mm
- PAROTĚSNÁ FÓLIE
- ŽELEZOBETONOVÁ STROPNÍ KONSTRUKCE tl. 200mm

-OSB 20mm na stávající atiku
Oplechování atiky napojit na střešní fólii
